แนวทางการพัฒนาภูมิทัศน์เมืองเพื่อการท่องเที่ยวชุมชนหาดรีน
เกาะพะงัน

URBAN LANDSCAPE DEVELOPMENT OF HAT RIN BEACH COMMUNITY
FOR TOURISM KOH PHANGAN

วิทยานิพนธ์นี้เป็นส่วนหนึ่งของการศึกษาตามหลักสูตรปริญญาครุศาสตร์อุตสาหกรรมมหาบัณฑิต
สาขาวิชาสถาปัตยกรรม
บัณฑิตวิทยาลัย
สถาบันเทคโนโลยีพระจอมเกล้าเจ้าคุณทหารลาดกระบัง
พ.ศ. 2550

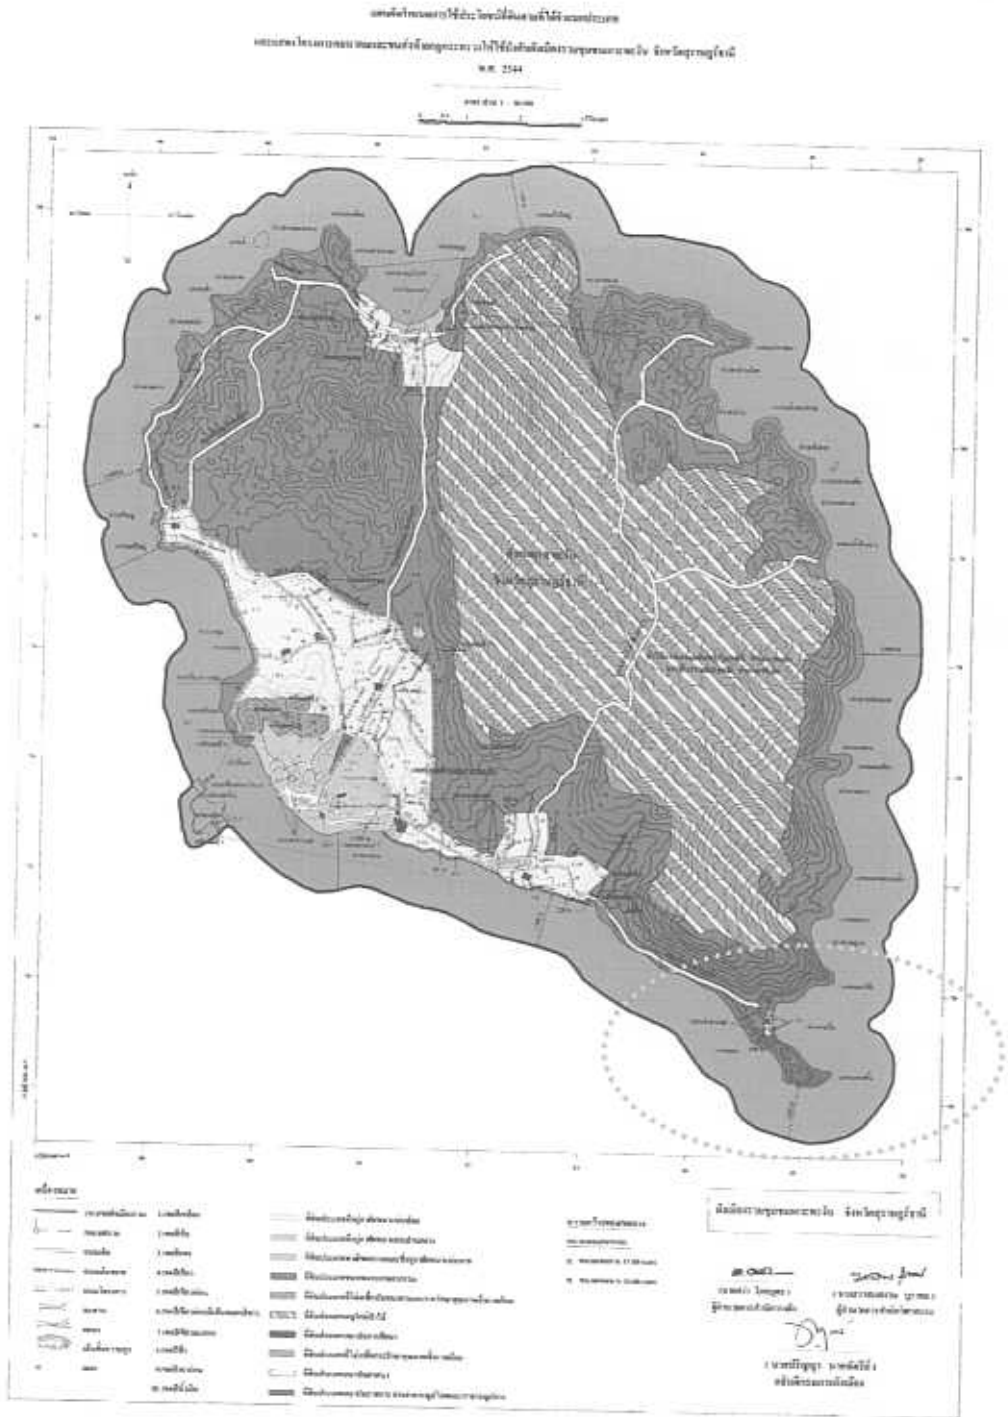
ภาพที่ 2.1 แสดงประโยชน์การใช้ที่ดิน อำเภอเกาะพะงัน

7. สีเขียวอ่อน ให้เป็นที่ดินประเภทที่โล่งเพื่อนันทนาการและการรักษาคุณภาพสิ่งแวดล้อม
8. สีเขียวมะกอก ให้เป็นที่ดินประเภทสถาบันการศึกษา
9. สีฟ้า ให้เป็นที่ดินประเภทที่โล่งเพื่อการรักษาคุณภาพสิ่งแวดล้อม การท่องเที่ยวและการประมง
10. สีเทาอ่อน ให้เป็นที่ดินประเภทสถาบันศาสนา
11. สีน้ำเงิน ให้เป็นที่ดินประเภทสถาบันราชการ การสาธารณูปโภค และการสาธารณูปการ

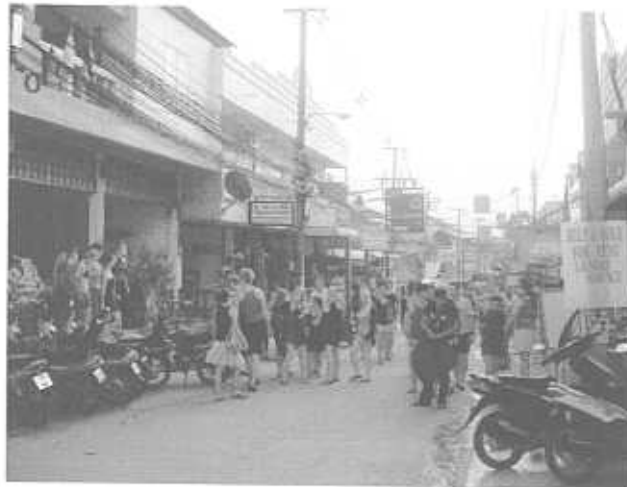
รูปที่ 4.26 แสดงถนนสายประธานเป็นพื้นถนนคอนกรีต

ถนนสายประธาน คือ ถนนหาครีน ซึ่งถนนสายรอบชุมชนหาครีนเป็นพื้นถนนคอนกรีตมีความกว้าง 5.00 ม. บางส่วนยังไม่มีมีการปรับปรุงซึ่งเป็นถนนลูกรัง หรือดินทรายตามธรรมชาติของพื้นที่ และยังขาดการควบคุมการก่อสร้างอาคารสองฝั่งถนน ทำให้อาคารสร้างชิดเขตทางไม่มีระยะถอยร่น ให้เขตทางเป็นที่จอดรถทำให้เกิดอุบัติเหตุได้ง่าย และเป็นอุปสรรคแก่การใช้ผังจราจรให้เป็นประโยชน์ในการสัญจรได้อย่างเต็มที่

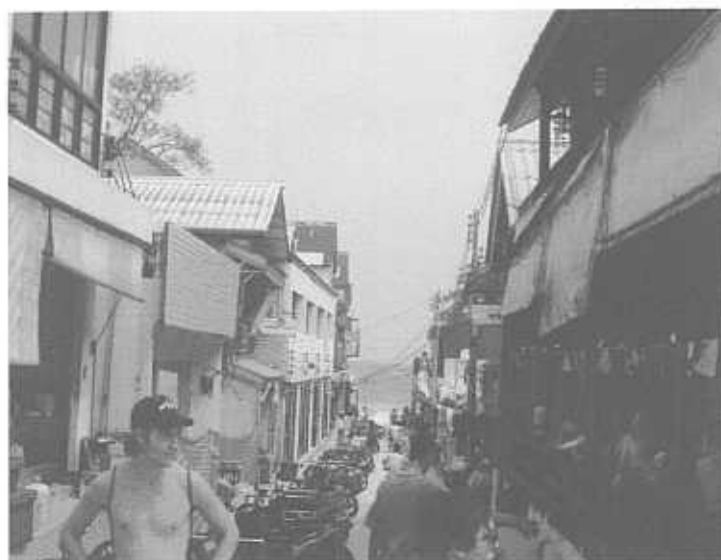
รูปที่ 4.28 แสดงถนนสายหลัก

ถนนสายหลัก คือถนนหาครีน เป็นถนนเรียบลาดแบบคอนกรีตมีความกว้าง 3.00 ม. เป็นทางเข้าออกของย่านที่พักนักท่องเที่ยวมีเขตทางเดินและขาดการควบคุมการก่อสร้างอาคารที่ดี ทำให้มีอาคารสร้างชิดเขตทางขาดทางเท้าและที่จอดรถ โดยบริเวณริมถนนทั้ง 2 ด้าน ให้เป็นที่จอดรถจักรยานยนต์ทำให้เกิดปัญหาการจราจรติดขัดทั้งที่เกิดจากขบวนและจากคนเดินเท้า โดยเฉพาะในเวลากลางคืนเป็นถนนที่นักท่องเที่ยวออกมาเดินจับจ่ายซื้อของและหาความสนุกสนาน

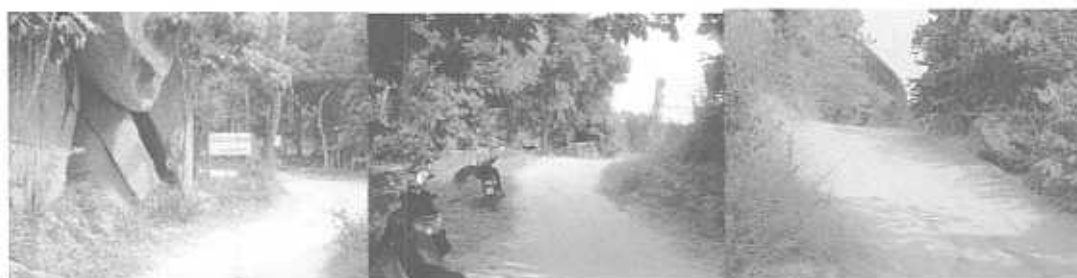
รูปที่ 4.29 แสดงถนนสาขรอง

ถนนสาขรอง เป็นถนนเชื่อมระหว่างถนนสายประธานกับถนนสายหลักได้แก่ ถนนที่เชื่อมต่อไปยังสถานที่พักต่างๆ ของนักท่องเที่ยวและประชาชนในท้องถิ่นชุมชนหาครีน

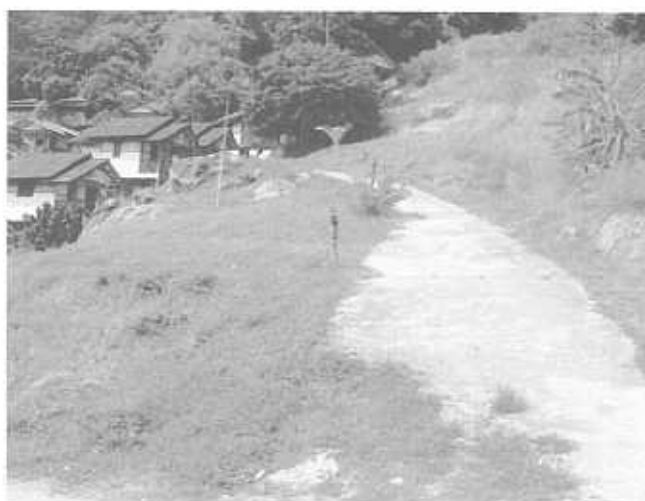
รูปที่ 4.30 แสดงถนนสายย่อยในชุมชนหาดรีน

ถนนสายย่อย เป็นถนนภายในชุมชนรวมทั้งทางสาธารณะ โดยถนนภายในชุมชนบางแห่งตรงลักษณะเป็นดินลูกรัง ส่วนทางสาธารณะมี 1 แห่ง เป็นถนนคอนกรีตกว้าง 1.50 เมตร เป็นถนนที่คับแคบรวมทั้งบริเวณริมถนนยังใช้เป็นที่จอดรถจักรยานยนต์

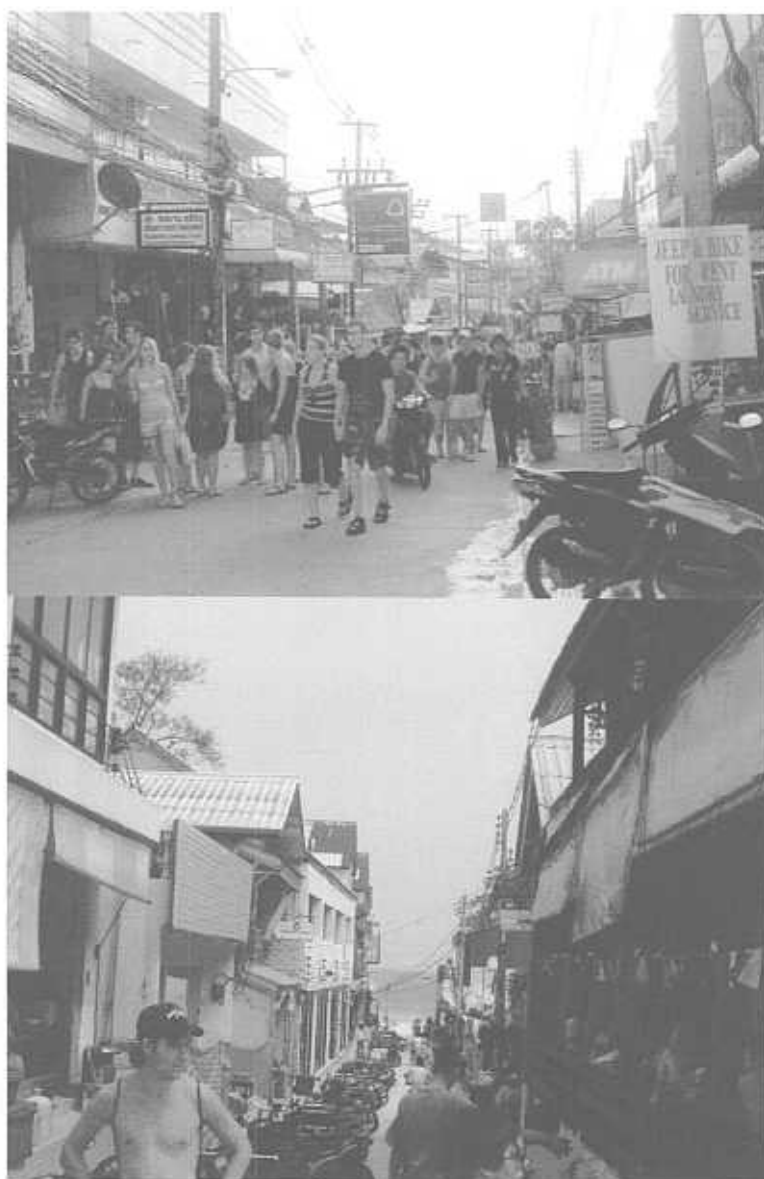
รูปที่ 4.32 แสดงทางเท้าบริเวณหาดกรีน

ทางเดินเท้า ผลจากการสำรวจพบว่าทางเดินเท้ามีเฉพาะบริเวณถนนหาดกรีน ซึ่งเป็นถนนสายที่ใช้สำหรับเดินจับจ่ายซื้อของแต่ลักษณะทางเดินเท้าค่อนข้างแคบ เนื่องจากปริมาณของคนที่มาใช้บริการบริเวณร้านค้า ร้านอาหาร บาร์เบียร์ มีจำนวนเยอะมากในช่วงเวลากลางคืน

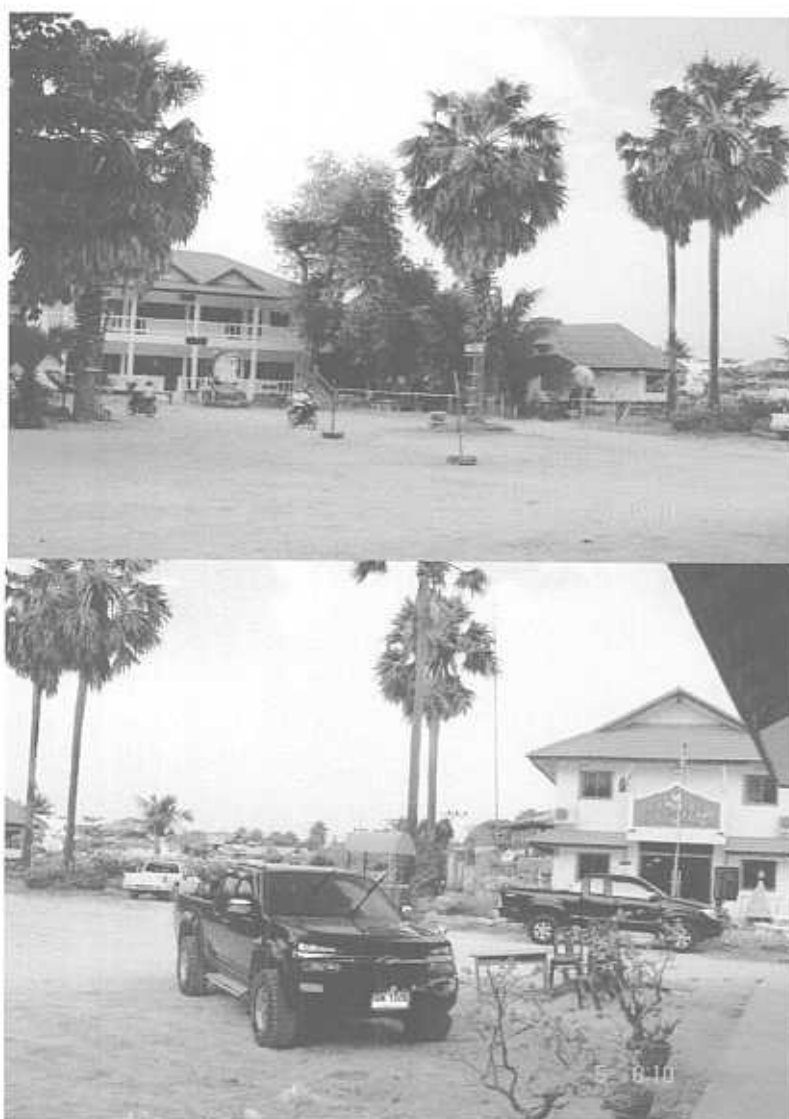
รูปที่ 4.33 แสดงลานจอดรถบริเวณโรงเรียนบ้านหาดรีน

ลานจอดรถ ผลจากการสำรวจพื้นที่พบลานจอดรถที่มีลักษณะเป็นลานกว้างๆ 1 แห่งคือ บริเวณโรงเรียนบ้านหาดรีน โดยลานจอดรถบริเวณนี้เป็นลานจอดรถดินบดอัดแน่นขนาดใหญ่ใช้รองรับคนที่มาใช้บริการบริเวณหาดรีนคราวละมากๆ ลักษณะการจอดขาดความเป็นระเบียบเรียบร้อยไม่มีการจัดเส้นทางสัญจรภายในที่จอดรถ จะอยู่ห่างจากทางลงหาดสาธารณะประมาณ 400 เมตร สามารถรองรับประมาณของรถได้ประมาณ 50 คัน เป็นลานจอดรถที่ไม่มีสิ่งปกคลุม ในตอนกลางวันจะร้อนมากมีต้นไม้ไว้ให้ร่มเงาเล็กน้อยและเป็นต้นไม้สูงส่วนใหญ่ ทำให้คนไม่นิยมนำรถมาจอดในบริเวณนี้

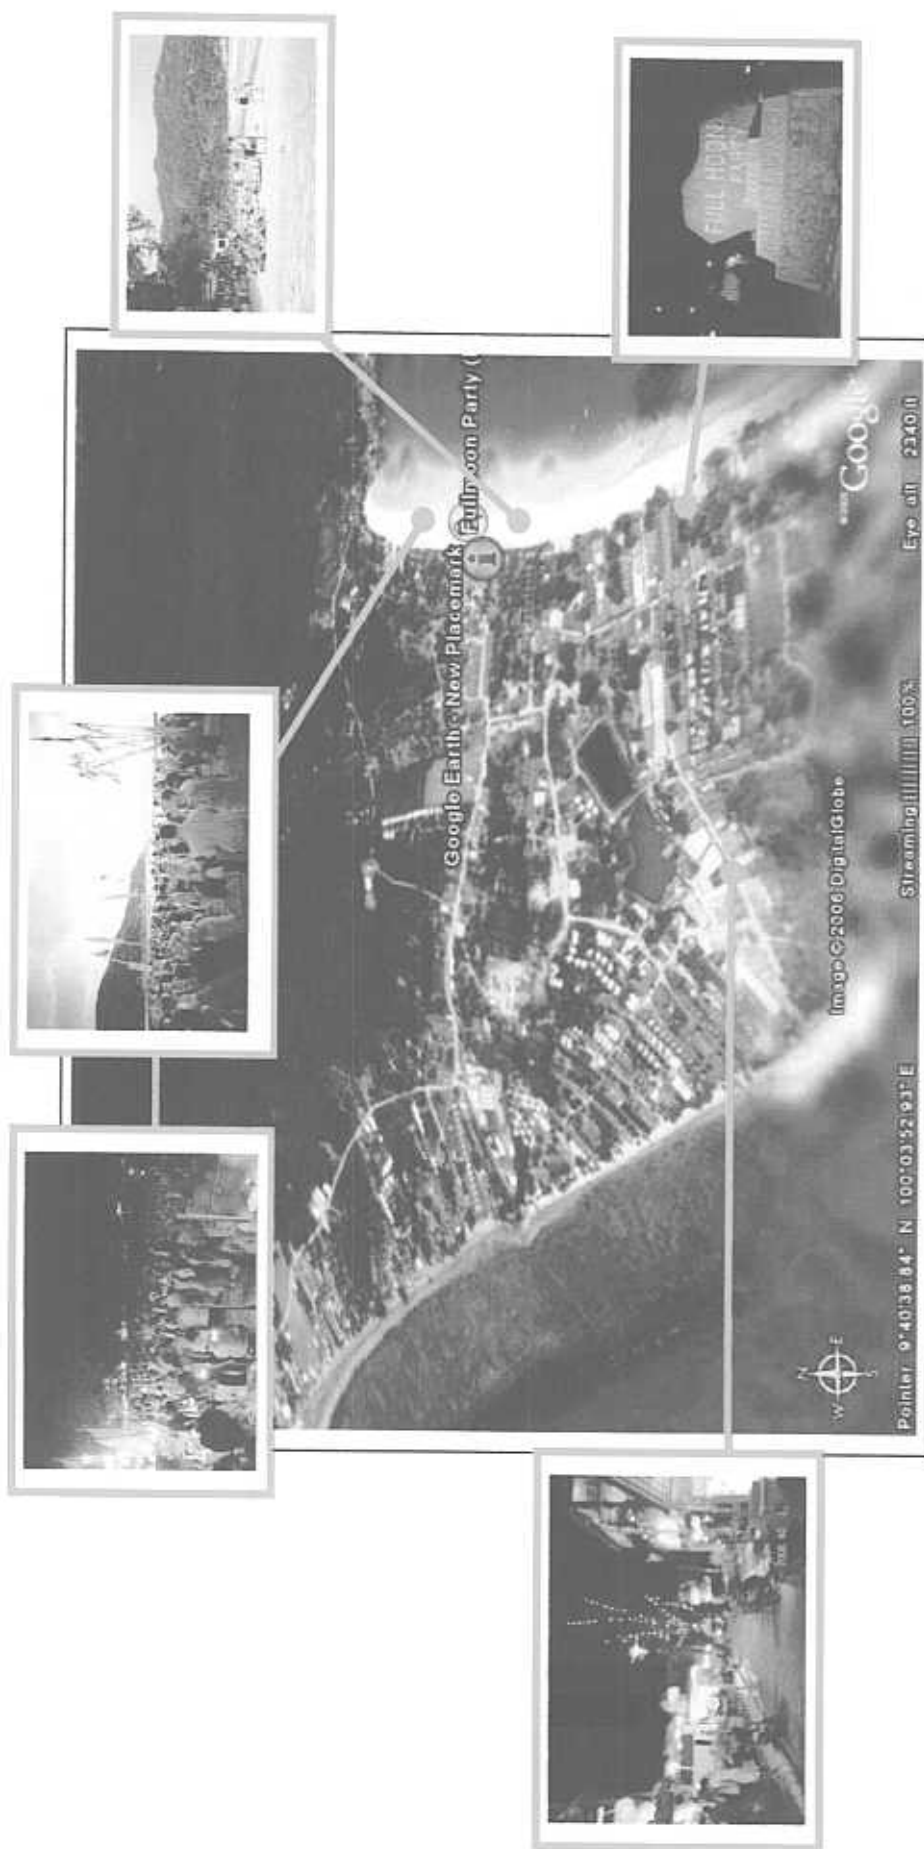
รูปที่ 4.38 แสดงแผนที่ผลการสำรวจที่หมายตา
 ที่มา : จากการสำรวจเดือนกุมภาพันธ์ 2550

4.2.2.4 ผลการสำรวจที่หมายคา พบสถานที่ที่สามารถใช้เป็นที่หมายคาได้ ในบริเวณพื้นที่
ศึกษาสิ่งก่อสร้างและสถาปัตยกรรมที่มีความโดดเด่น ที่สามารถใช้เป็นที่หมายคาประกอบไปด้วย
ป้ายสัญลักษณ์ฟูลมูน ปาร์ตี้ และชายหาดรีนเม็ดทรายขาวละเอียดที่ทอดยาวตลอดแนว

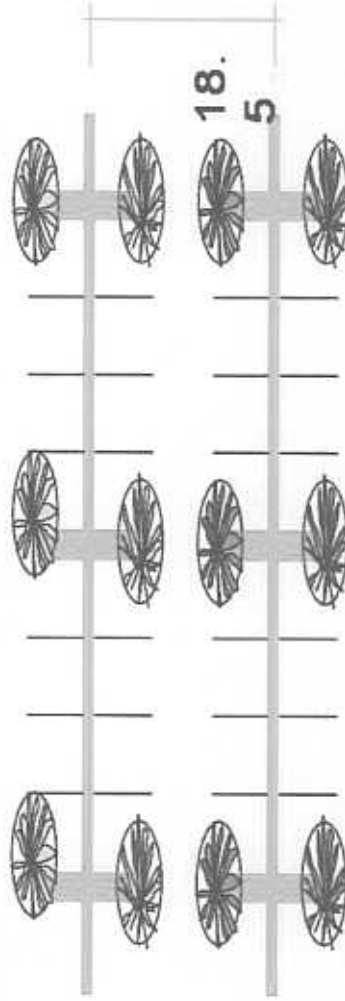
ภาพแสดงการจัดที่จอดรถเพื่อให้ได้ร่มเงา การจัดที่จอดรถแบบนี้โดยเชื่อมโยงพื้นที่เพื่อเป็นทางเดินและปลูกต้นไม้ให้ร่มเงาจากต้นไม้ที่ปลูกขึ้นเหมาะๆกับเมืองชายทะเลจะมีแดดแรง
