**การศึกษความเหมาะสมด้านสิ่งแวดล้อมและสังคม โครงการศึกษาฟื้นฟู  
ชายหาดและปรับปรุงสภาพภูมิทัศน์เพื่อกิจกรรมชุมชนและการท่องเที่ยว  
หาดหน้าทอน เกาะสมุย จังหวัดสุราษฎร์ธานี**

**วิทยานิพนธ์นี้เป็นส่วนหนึ่งของการศึกษาตามหลักสูตร  
วิทยาศาสตรมหาบัณฑิต (การจัดการสิ่งแวดล้อม)  
คณะพัฒนาสังคมและสิ่งแวดล้อม  
สถาบันบัณฑิตพัฒนบริหารศาสตร์**

<b>Title of Thesis</b>	Environmental and Social Feasibility Study of Nathon Beach Rehabilitation and Scenery Improvement for Community Activities and Tourism Project, Koh Samui, Suratthani
<b>Author</b>	Mr. Kittisak Wichaidit
<b>Degree</b>	Master of Science (Environmental Management)
<b>Year</b>	2007

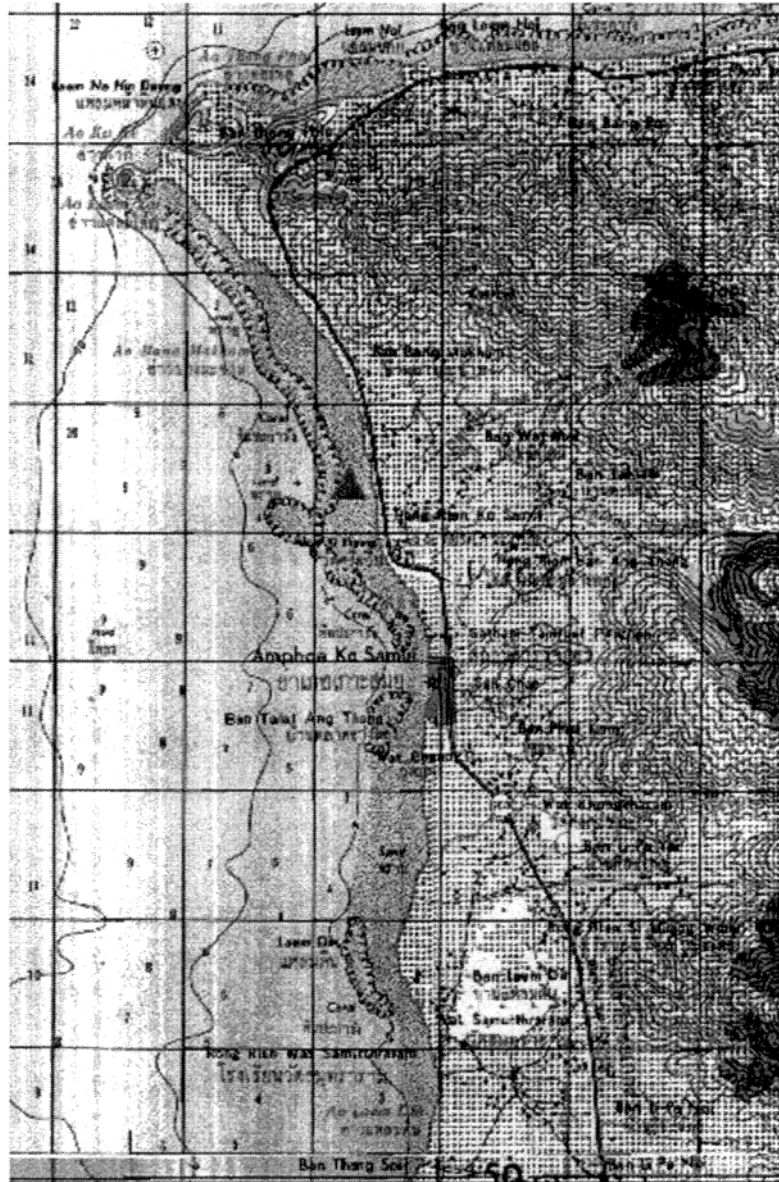
ลักษณะทรายบริเวณชายหาดหน้าทอนพบชั้นบางๆ อยู่กระจายเป็นหย่อมๆ บริเวณพื้นที่ท้องทะเลดังภาพที่ 4.1 ทรายของชายหาดหน้าทอนมีการกระจายตัวต่อเนื่อง

ภาพที่ 4.1 แหล่งทรายบริเวณหาดหน้าทอน

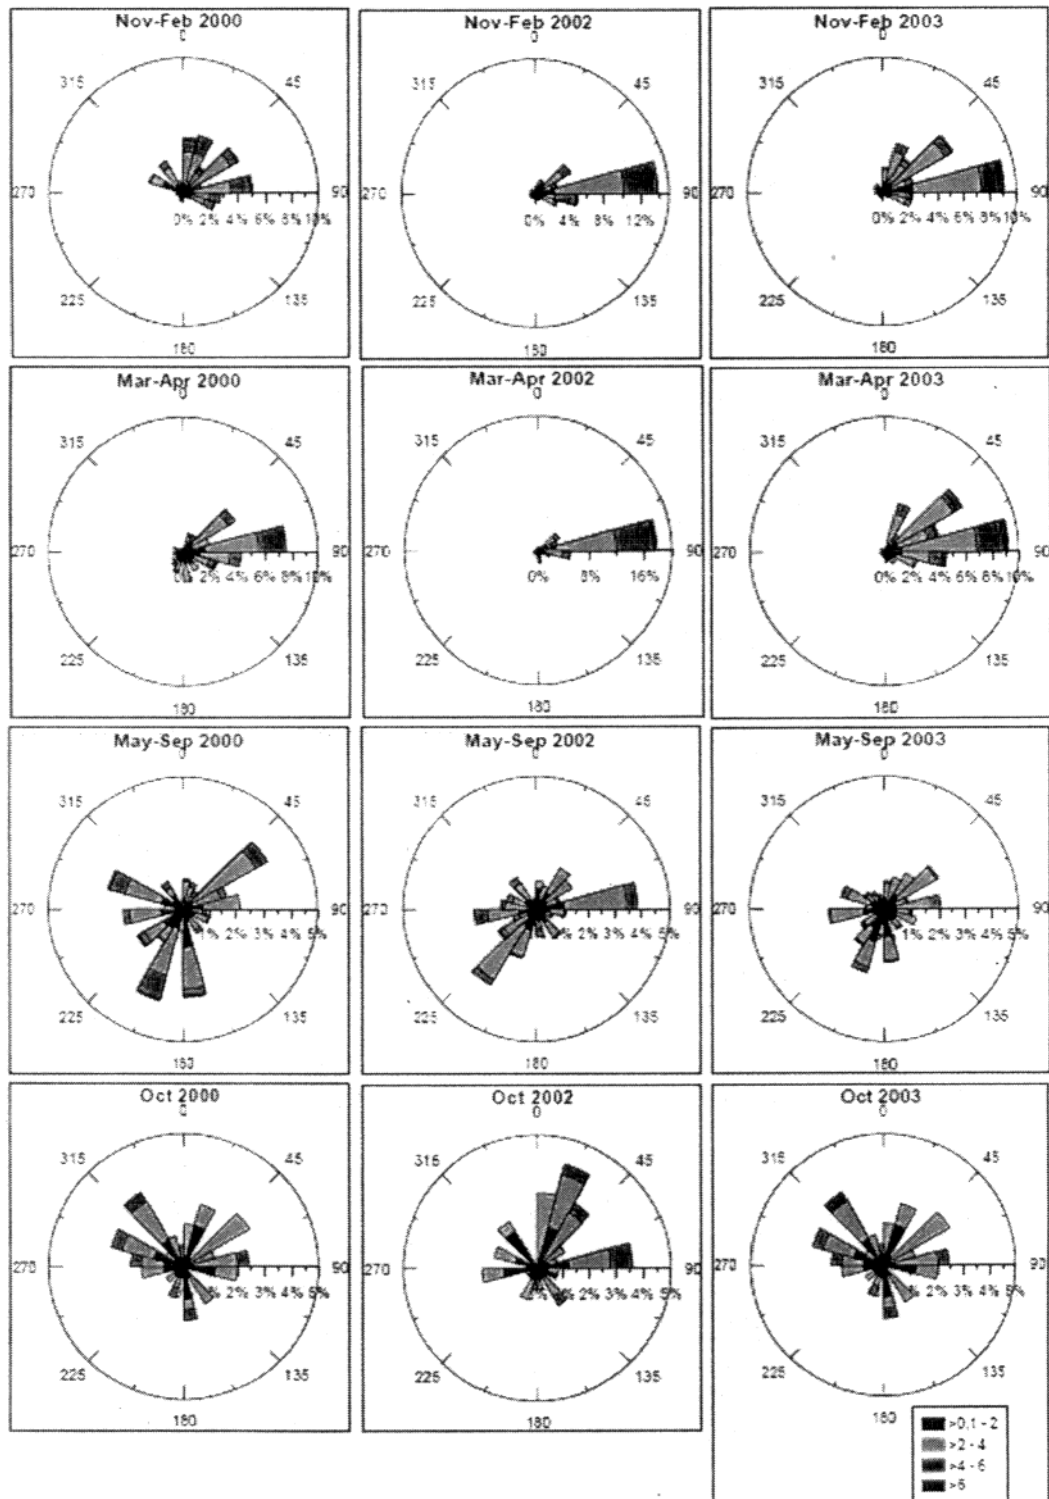
มรสุมตะวันตกเฉียงใต้ ลมจากทิศตะวันออกเฉียงถึงตะวันออกเฉียงเหนือก็ยังคงเด่น ซึ่งน่าจะเป็นอิทธิพล  
ของลมบกลมทะเล ลมกระโชกแรงมีทิศมาจากทางทิศตะวันตกและทิศใต้ ลมในช่วงเปลี่ยนฤดู  
มรสุมครั้งที่ 2 ในเดือนตุลาคมเป็นช่วงที่ลมอ่อนที่สุดเมื่อเปรียบเทียบกับฤดูอื่นๆ ลมพัดมาจากทุก  
ทิศทางไม่มีลมพัดแรง (สถาบันวิจัยทรัพยากรทางน้ำ, 2550: 24)

ภาพที่ 4.4 Wind rose ตามฤดูกาลในปี ค.ศ. 2000, 2002 และ 2003

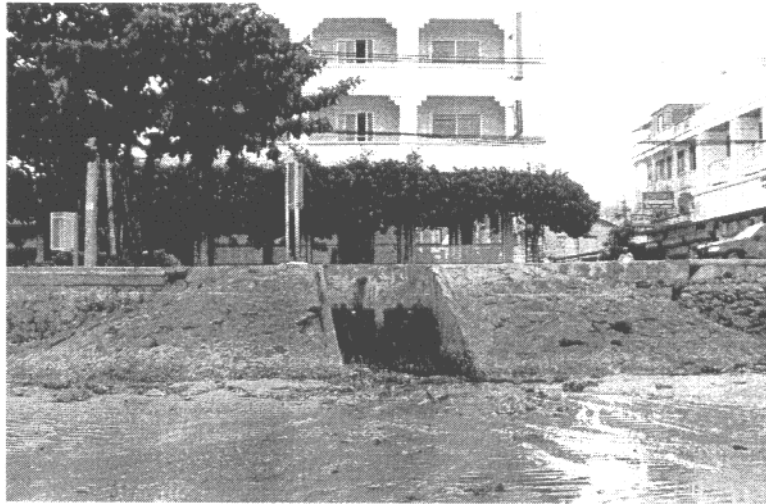
ข้อมูลจากการสังเกตการณ์  
บริเวณพื้นที่โครงการไม่มีสถานีตรวจวัดคุณภาพน้ำ โดยบริเวณพื้นที่  
โครงการนั้นมีทางระบายน้ำจากชุมชน 3 จุด ได้แก่ หน้าโรงแรมซีวิว บริเวณลานจอดรถระหว่าง  
ท่าเรือ และคลองจรเข้ ดังภาพที่ 4.13-4.15

ภาพที่ 4.13 ประตูละบายน้ำริมเขื่อนบริเวณโรงแรมวิน

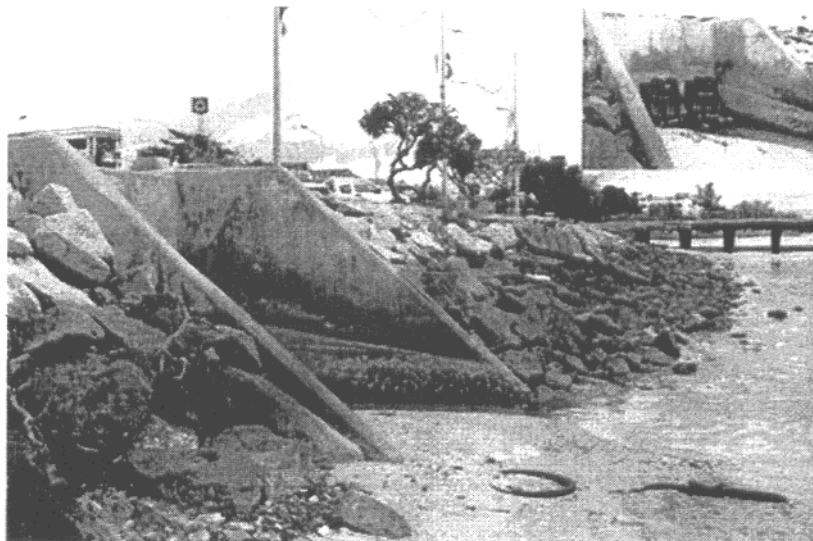
ภาพที่ 4.14 ประตูละบายน้ำริมเขื่อนบริเวณลานจอดรถ

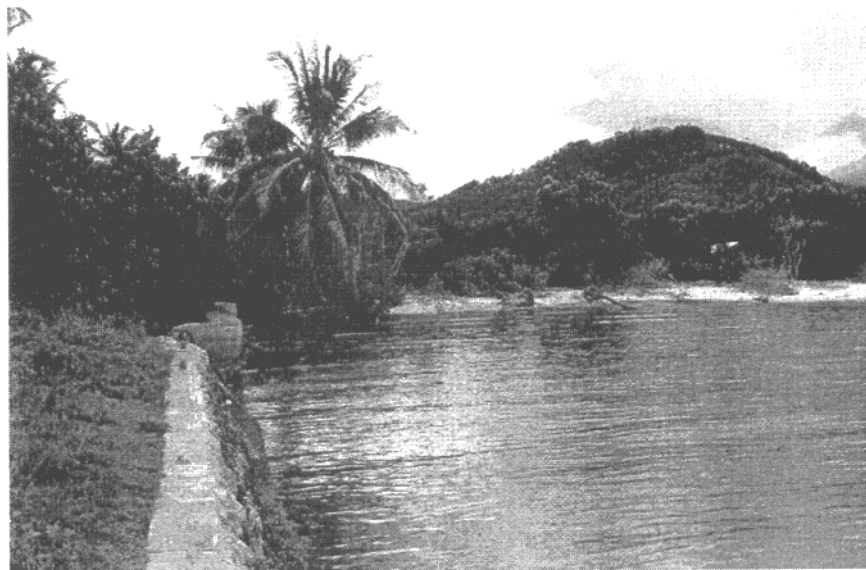
พื้นที่ที่พบเห็นว่าการกัดเซาะอย่างชัดเจนในพื้นที่โครงการคือ บริเวณปากคลองลิปะใหญ่ติดกับตำรอน้ำ ประมาณ 4-6 ไร่ และบริเวณป่าชายหาดในพื้นที่ธรณีสงฆ์

ภาพที่ 4.18 พื้นที่ที่ถูกกัดเซาะบริเวณปากคลองลิปะใหญ่ติดกับพื้นที่ตำรอน้ำ
