การศึกษาเพื่อวางแผนพัฒนาแหล่งท่องเที่ยวในเขตอำเภอเมือง จังหวัดสุพรรณบุรี  
(เส้นทางระหว่างวัดพระศรีรัตนมหาธาตุถึงแหล่งเตาเผาบ้านบางปูน)

สารนิพนธ์นี้เป็นส่วนหนึ่งของการศึกษาคามหลักสูตรปริญญาศิลปศาสตรมหาบัณฑิต

THE STUDY OF DEVELOPMENT PLAN FOR TOURISM SITES IN  
SUPHAN BURI PROVINCE FROM THE DISTRICT OF WAT PHRA  
SRI RATTANA MAHATHAT TO BAN BANG POON KILN SITE

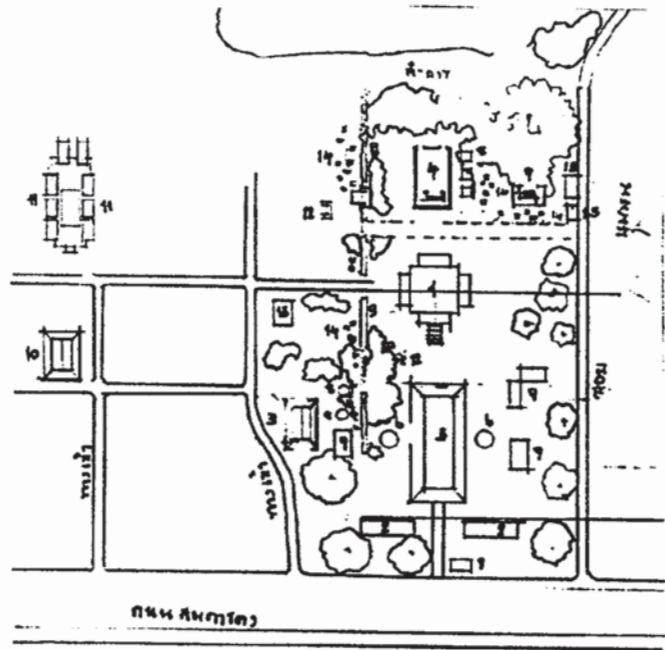
ภาพที่ 1 แผนผังวัดพระศรีรัตนมหาธาตุ ตำบลรั้วใหญ่ อำเภอเมือง จังหวัดสุพรรณบุรี

1. พระปรางค์ (นารายณ์)
2. พระนอน 2 องค์
3. พระอุโบสถใหญ่
4. พระอุโบสถเก่า
5. วิหารหลวง
6. ศาลเจ้าพ่อเสือ
7. วิหารน้อย
8. ศาลเจ้า
9. รมืองสกล
10. ศาลาการเปรียญ
11. หนองน้ำ
12. วิหารจมน้ำลึกเก่าใหม่
13. ศาลาพักผ่อน
14. ศาลาเก็บกระดูก
15. ซุ้ม

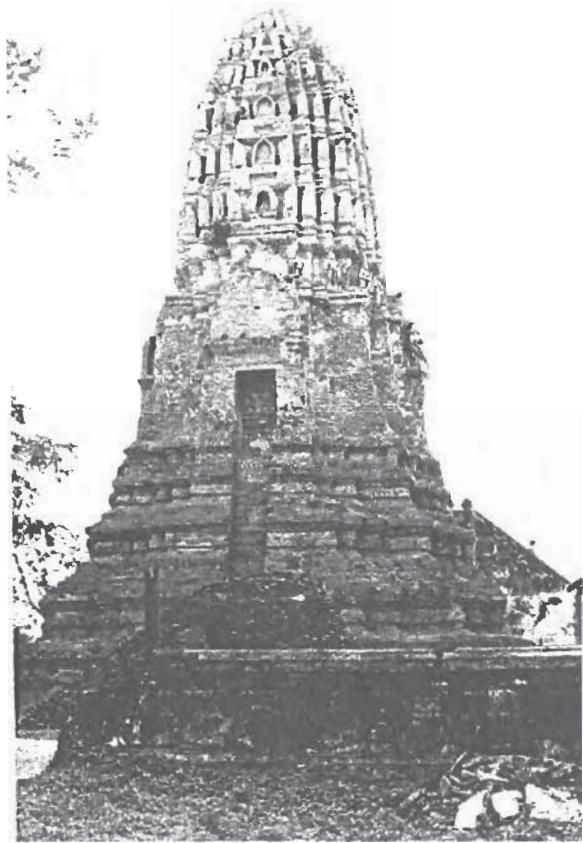
ภาพที่ 3 พระปรางค์วัดพระศรีรัตนมหาธาตุ ตำบลรั้วใหญ่  
อำเภอเมือง จังหวัดสุพรรณบุรี

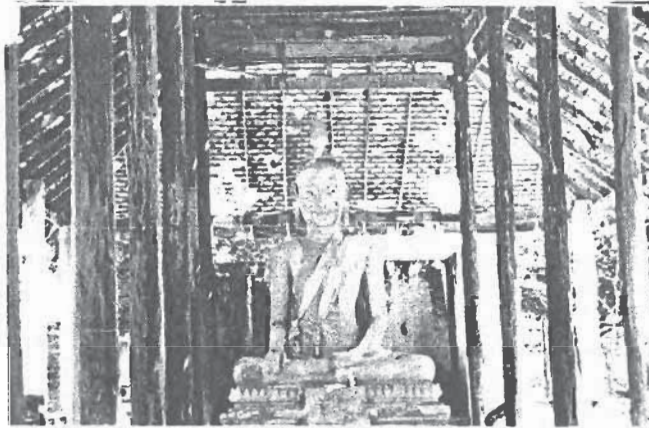
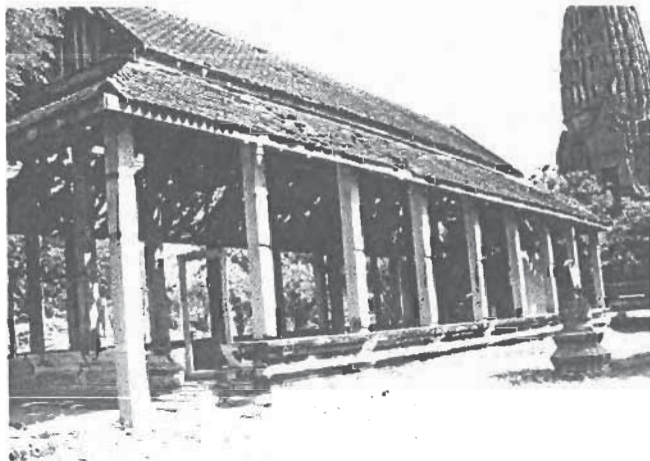
ภาพที่ 4 พระพุทธรูปจำลองประดับบนฐานชุกชี ภายใน  
พระอุโบสถด้านทิศตะวันตก วัดพระศรีรัตน -  
มหาธาตุ ตำบลรั้วใหญ่ อำเภอเมือง  
จังหวัดสุพรรณบุรี

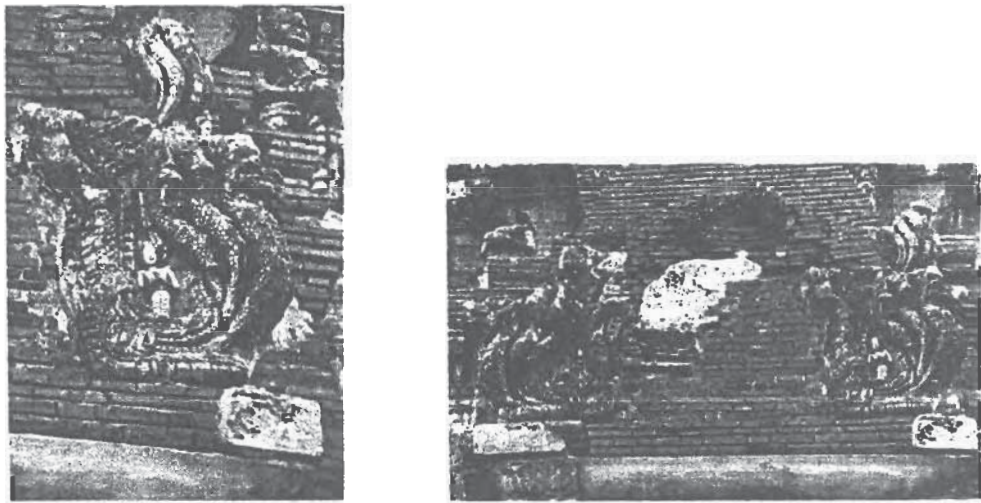
ภาพที่ 8 ปลาขจัดหน้าบันทางด้านทิศตะวันออก มีภาพบุคลกฤษณะมมือภายใน  
รูปมกรคาชนาค วัดพระศรีรัตนมหาธาตุ ตำบลรั้วใหญ่ อำเภอเมือง  
จังหวัดสุพรรณบุรี

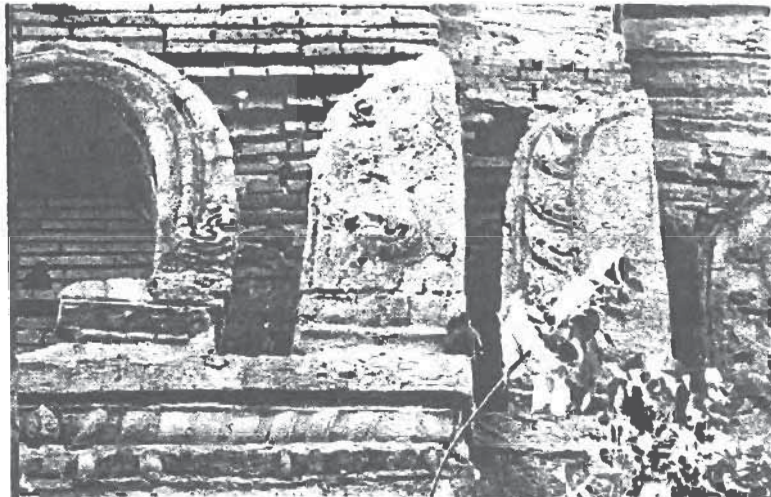
ภาพที่ 9 งานประดับปูนปั้นรูปหงส์ประดับบนกลีบบุขนูนของปราสาท  
ประธานวัดพระศรีรัตนมหาธาตุ ตำบลรั้วใหญ่ อำเภอเมือง  
จังหวัดสุพรรณบุรี

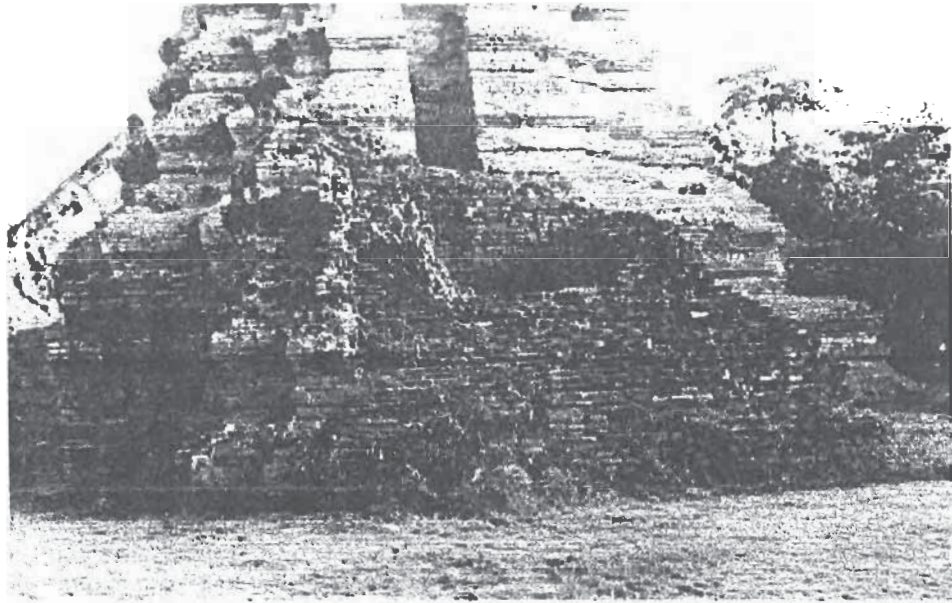
ภาพที่ 10 ลักษณะปีกปราสาทที่ตั้งขนานปราสาทประธานในแนวทิศเหนือ-ใต้  
วัดพระศรีรัตนมหาธาตุ ตำบลรั้วใหญ่ อำเภอเมือง จังหวัดสุพรรณบุรี

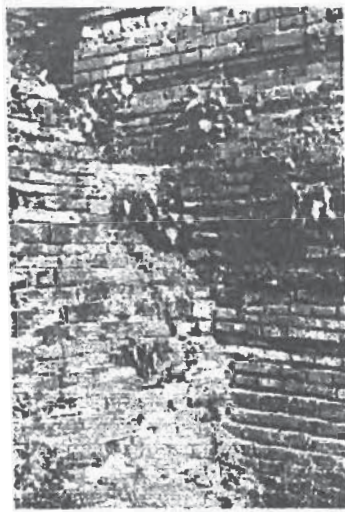
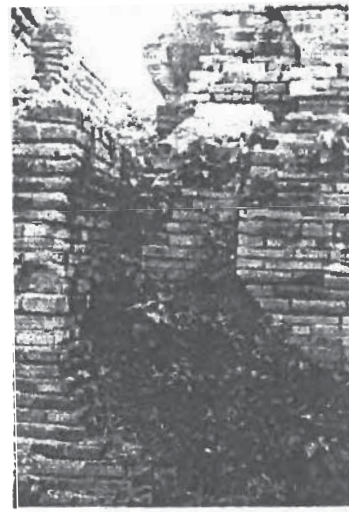
ภาพที่ 11 ฐานปึกปรางค์มีลักษณะการก่อขึ้นให้เป็นฐานเดียวกับปรางค์ประธาน  
วัดพระศรีรัตนมหาธาตุ ตำบลรั้วใหญ่ อำเภอเมือง จังหวัดสุพรรณบุรี

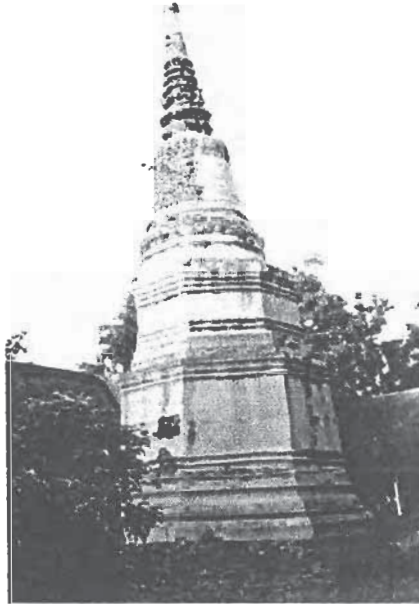
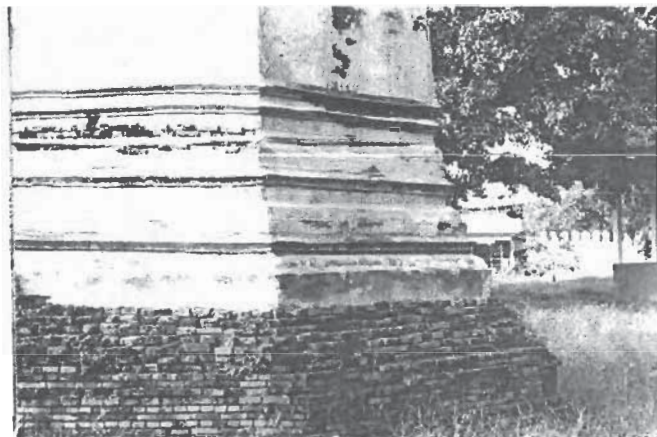
ภาพที่ 12 ลักษณะของฐานบัวลูกแก้วอกไก่ซึ่งดัดแปลง  
มาจากฐานบัวลูกพีคของเจดีย์รายทรงแปด  
เหลี่ยมมณฑลทิศใต้ วัดพระศรีรัตนมหาธาตุ  
ตำบลรั้วใหญ่ อำเภอเมือง จังหวัดสุพรรณบุรี

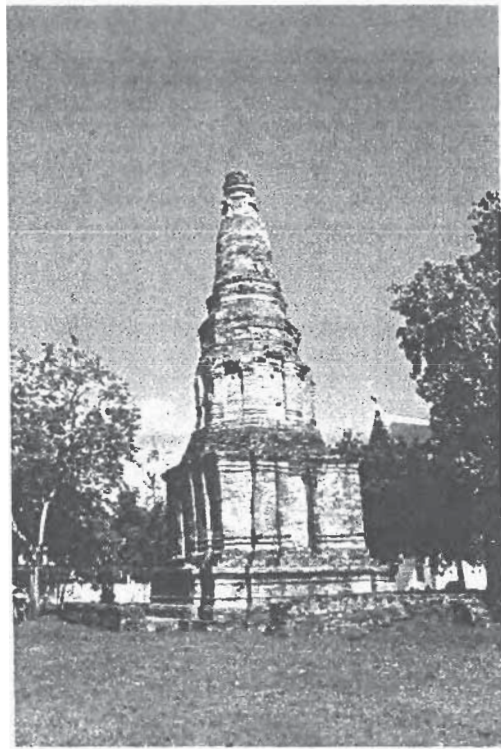
ภาพที่ 14 เจดีย์ทรงแปดเหลี่ยมวัดพระรูป อำเภอเมือง  
จังหวัดสุพรรณบุรี

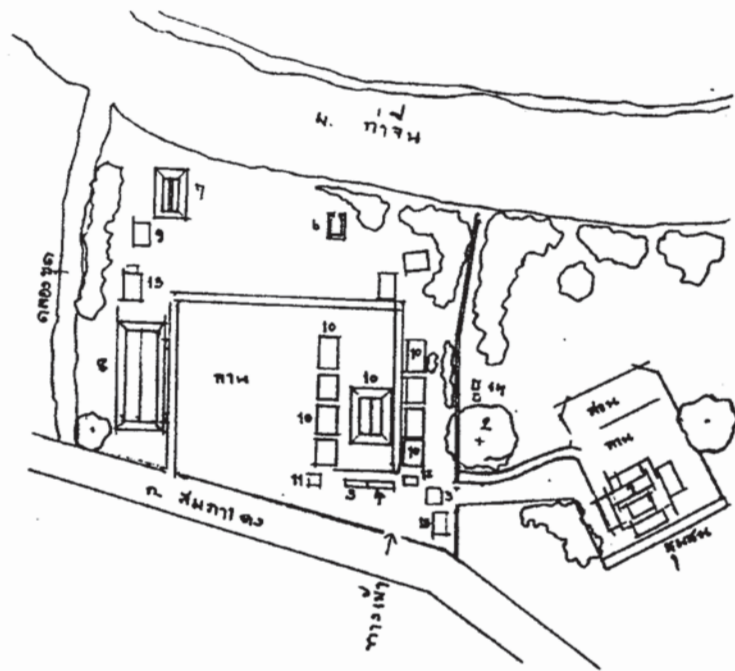
ภาพที่ 17 แผนผังวัดแค ตำบลรั้วใหญ่ อำเภอเมือง จังหวัดสุพรรณบุรี

1. เรือนขุนแผน
2. นະขามิถัมภ์
3. หอรัตนวงศ
4. วิหารพระพุทธรูปบาท
5. ศาลพระประจำวัน
6. วิหาร (บ้าน)
7. พระอุโบสถ (ประธาน)
8. ศาลท้าวเมือง
9. ศาลาไทย
10. กุฏิ
11. หอระฆัง
12. ศาลพลวงคต
13. ฌม
14. ศาลเจ้า
15. ศาลาอเนกประสงค์

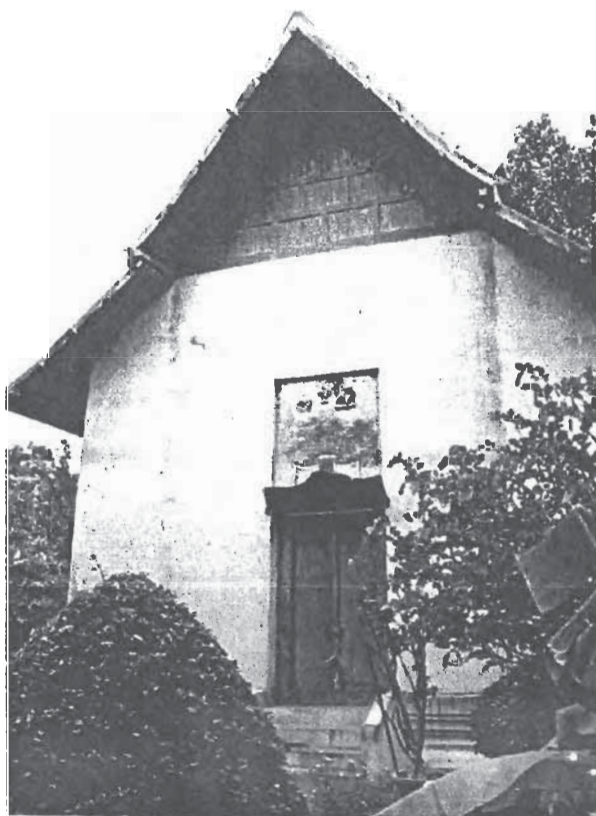
ภาพที่ 19 หน้าบ้านพระอุโบสถหลังเก่าอยู่ทางด้านทิศตะวันออก  
ของแม่น้ำท่าจีน วัดพระแค ตำบลรั้วใหญ่ อำเภอเมือง  
จังหวัดสุพรรณบุรี

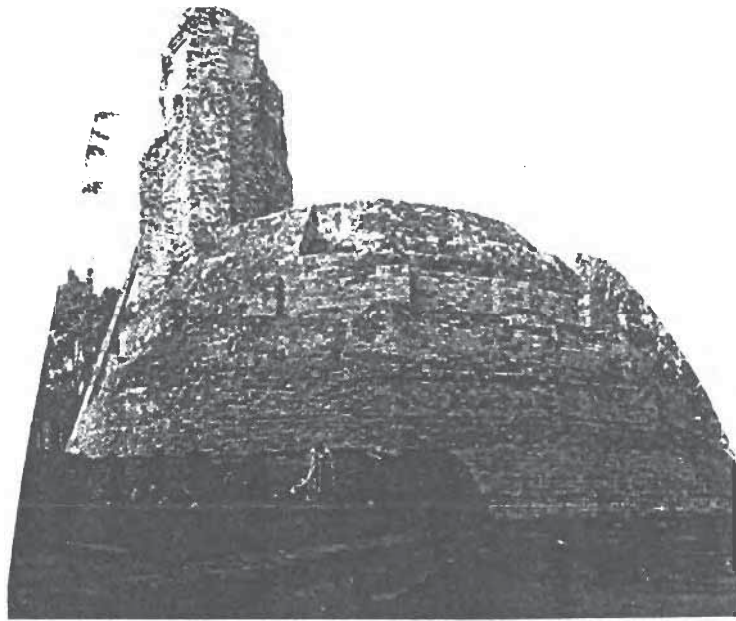
ภาพที่ 29 เจดีย์แปดเหลี่ยมวัดสนามชัย อำเภอเมือง จังหวัดสุพรรณบุรี

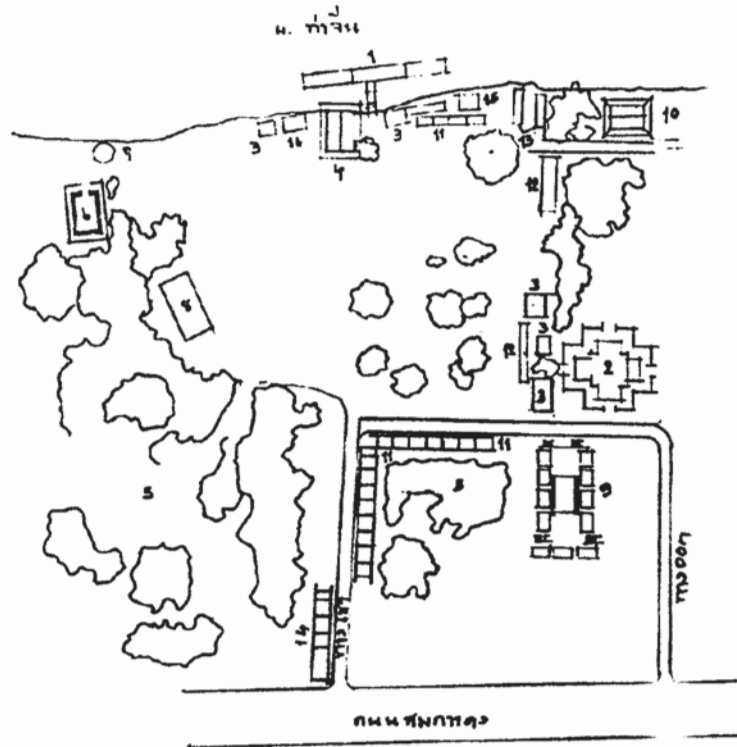
ภาพที่ 31 แผนผังวัดพระลอย ตำบลพิหารแดง อำเภอเมือง จังหวัดสุพรรณบุรี

1. แผลให้อาหระปอ
2. พระอุโบสถ (ประธาน)
3. กงสีร์
4. วิหารพระลอย
5. ตานจวงกฏ
6. พระอุโบสถเก่า
7. ศาลเจ้า
8. ศาลจีน
9. หุ่นฤๅ
10. กุฏิเจ้าอาวาส
11. รั้วกำแพงน้อย
12. ศาลาอเนกประสงค์
13. ห้องสุจา
14. แหล่งชุมชน
15. เครื่องปั้นโถฟ้า
16. โรงเก็บอาหารสัตว์

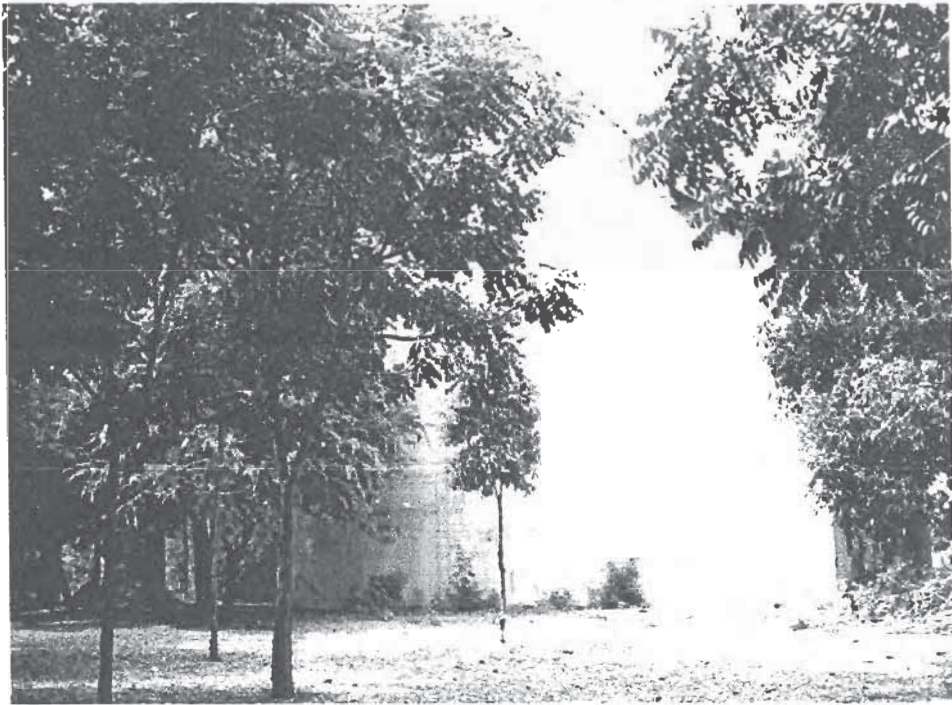
ภาพที่ 33 อาคารก่ออิฐฉาบปูนสร้างครอบพระอุโบสถหลังเก่า  
บริเวณทางด้านทิศเหนือวัดพระลอย ตำบลพิหารแดง  
อำเภอเมือง จังหวัดสุพรรณบุรี

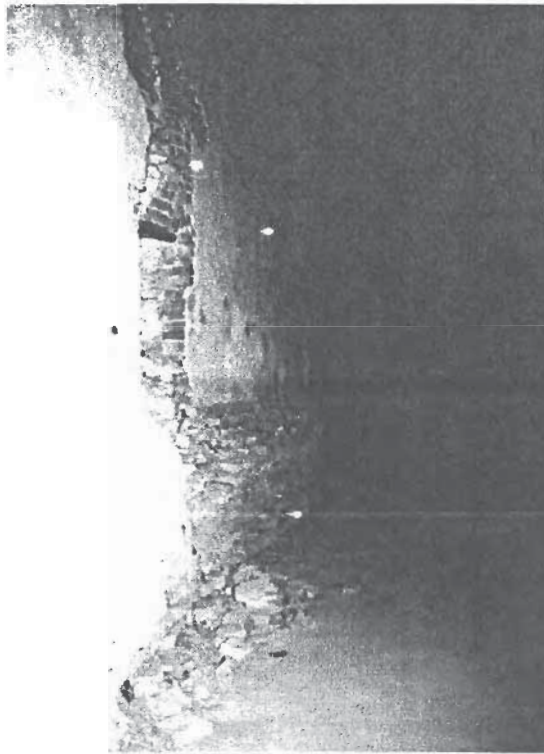
ภาพที่ 34 ร่องรอยของฐานบัวคว่ำบัวหงายของพระอุโบสถ  
หลังเก่าวัดพระลอย ตำบลพิหารแดง อำเภอเมือง  
จังหวัดสุพรรณบุรี

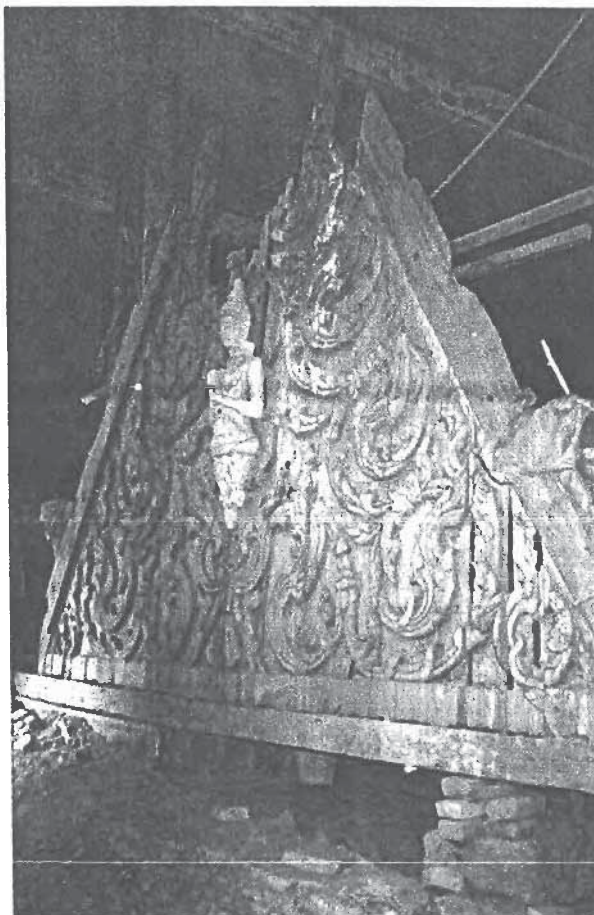
ภาพที่ 36 หน้าบันจำหลักไม้รูปเทพนมตั้งอยู่ภายใน  
พระอุโบสถหลังเก่าวัดพระลอย  
ตำบลพิหารแดง อำเภอเมือง  
จังหวัดสุพรรณบุรี

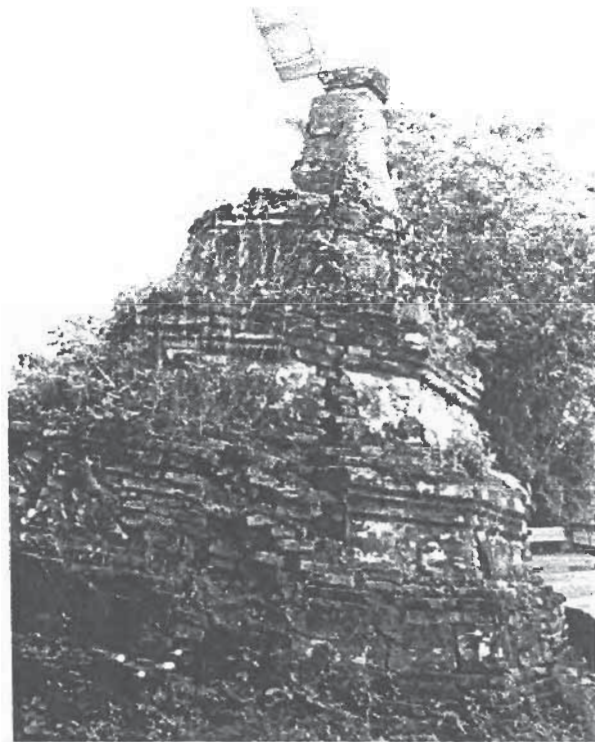
ภาพที่ 37 เจดีย์ขนาดเล็ก หรือชาวบ้านเรียกว่าเจดีย์มอญ  
ทางคานทิศตะวันตกติดกับแม่น้ำท่าจีน วัดพระลอย  
ตำบลพิหารแดง อำเภอเมือง จังหวัดสุพรรณบุรี

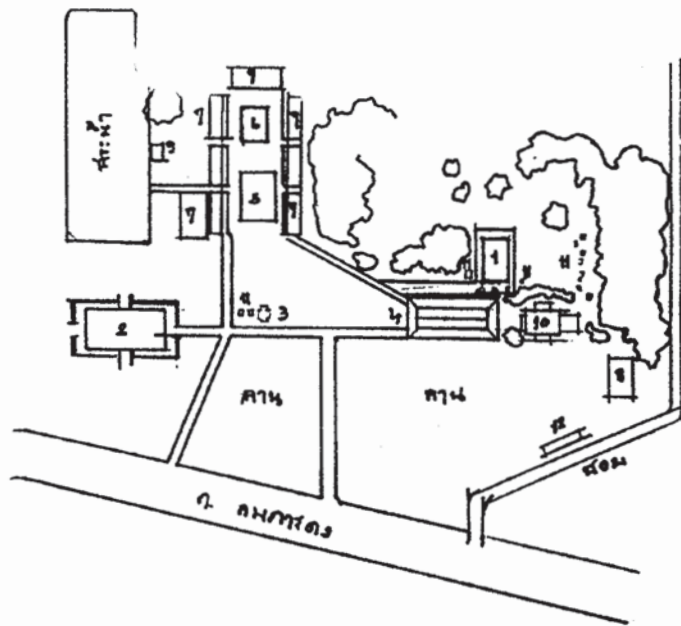
ภาพที่ 42      แผนผังวัดหน่อพุทธางกูร ตำบลพิหารแดง อำเภอเมือง จังหวัดสุพรรณบุรี

1. พระอุโบสถเก่ามีภาพจิตรกรรม
2. พระอุโบสถ (ประธาน)
3. มณฑป
4. ศาลาการเปรียญ
5. หอชาคนาค
6. หอฉันท์
7. อุโบสถ
8. เวิ้งการแห่
9. โรงครัว
10. เมา
11. ซุ้มประตูพระธาตุ
12. หีองสุชา

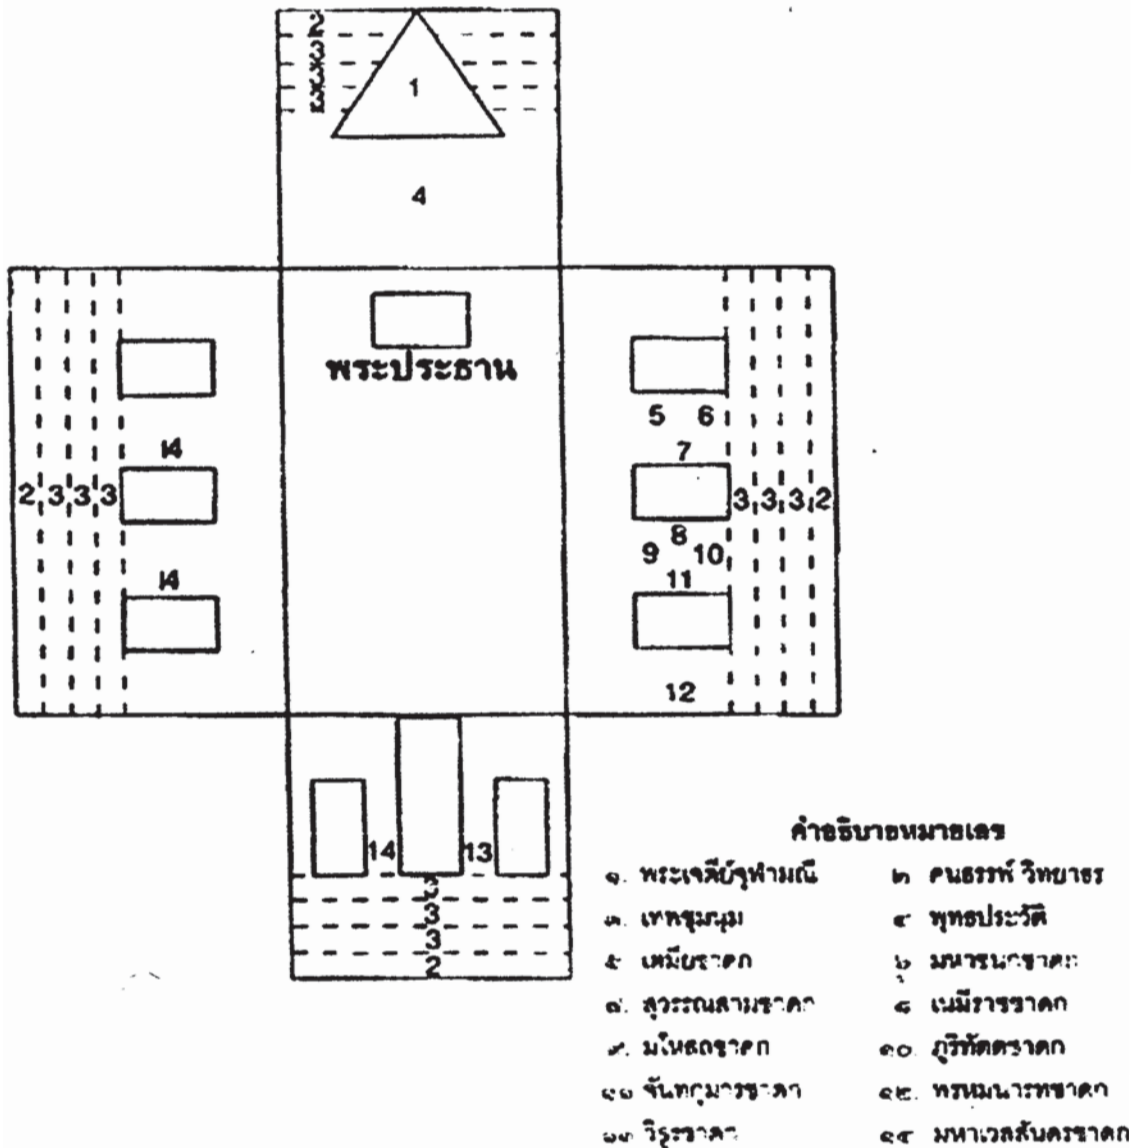
แผนผัง ภาพจิตรกรรมฝาผนังอุโบสถเก่า วัดหนองพุทธรางกูร  
ตำบลพิหารแดง อำเภอเมือง จังหวัดสุพรรณบุรี

ภาพที่ 44 แผนผังภาพจิตรกรรมฝาผนังวัดหนองพุทธรางกูร  
ที่มา : ภาพลายเส้นโดยนายภัทรพงษ์ เก้าเงิน นักโบราณคดี 5  
สำนักงานศิลปากรที่ 2 สุพรรณบุรี

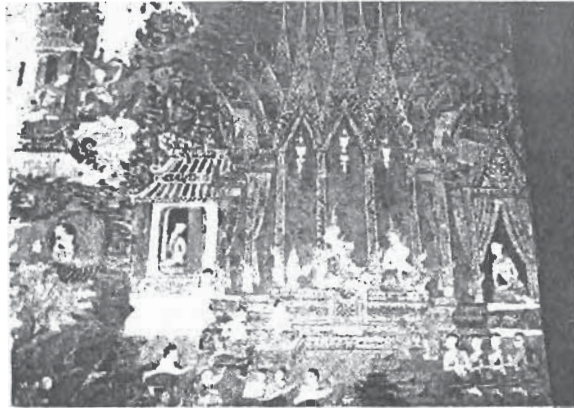
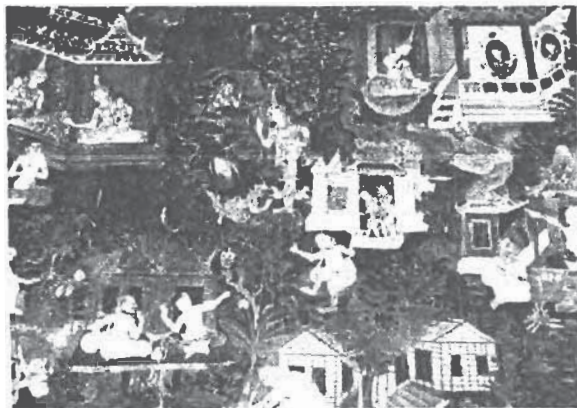
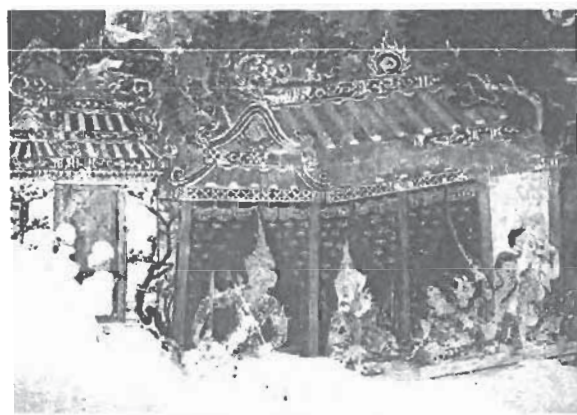
ภาพที่ 50 ภาพจิตรกรรมฝาผนังแสดงรูปแบบสถาปัตยกรรม  
วัดหน่อพุทธางกูร ตำบลพิหารแดง อำเภอเมือง  
จังหวัดสุพรรณบุรี

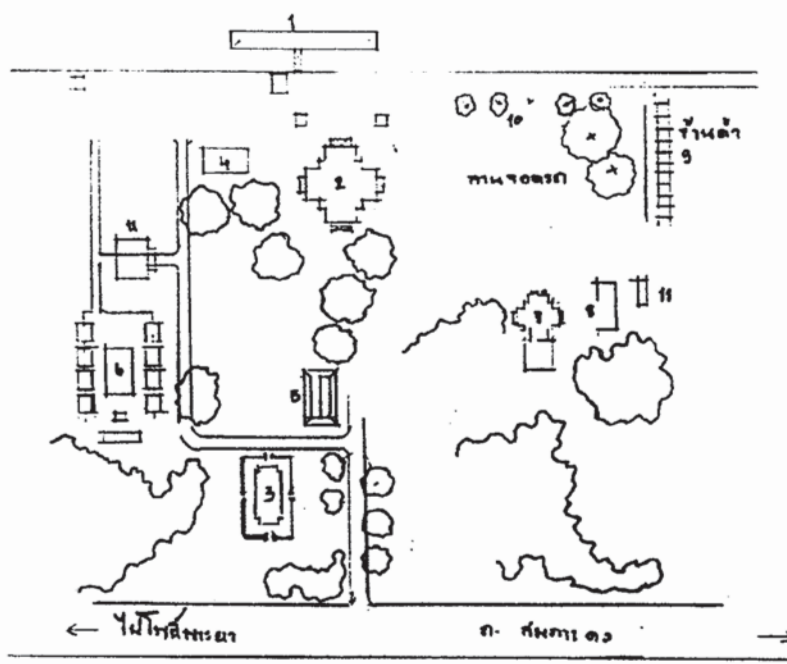
ภาพที่ 51 แผนผังอุทยานมังคณาแห่งชาติวัดพระนอน ตำบลพิหารแดง อำเภอเมือง จังหวัดสุพรรณบุรี

1. แทไฟอหารปถา
2. วิหารพระพุทธรูปนอนหงาย (พระนอน)
3. พระอุโบสถ
4. ศาลเจ้าแม่กวนอิม
5. ศาลาการเปรียญ
6. โรงเจ
7. เสา
8. ศาลาอเนกประสงค์
9. กลุ่มร้านค้า
10. ส้วม
11. ห้องสุชา

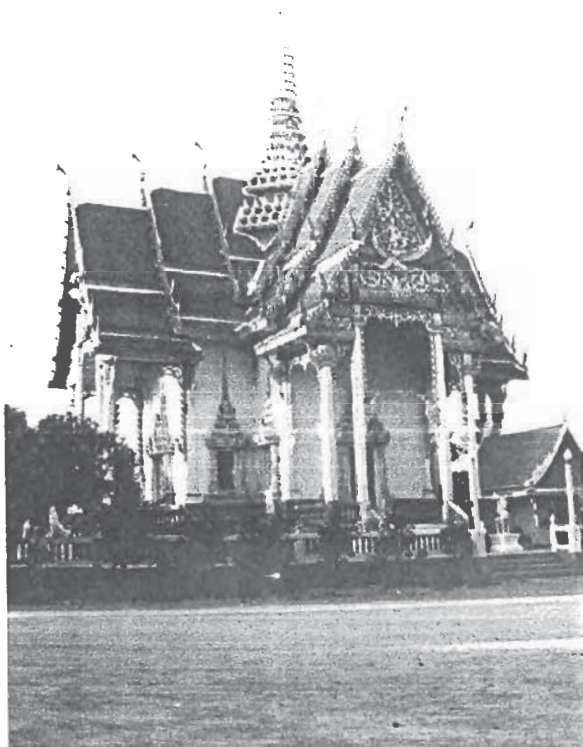
ภาพที่ 53 มณฑปทรงจตุรमुखยอดทรงปราสาท อุทยานมัจฉา-  
แห่งชาติวัดพระนอน ตำบลพิหารแดง อำเภอเมือง  
จังหวัดสุพรรณบุรี

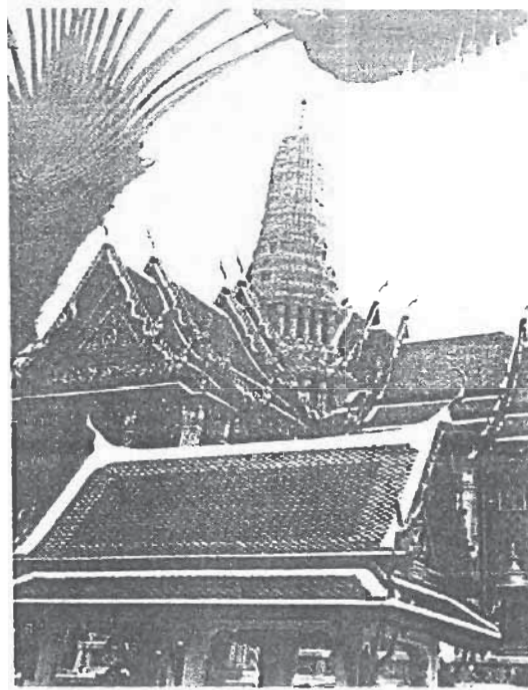
ภาพที่ 54 เจดีย์ทรงปราสาทปราสาทพระเทพบิดร  
พระบรมมหาราชวัง  
ที่มา: สวงน รอดบุญ, พุทธศิลป์รัตนโกสินทร์  
(กรุงเทพฯ: โรงพิมพ์รุ่งวัฒนา, 2526), 20.

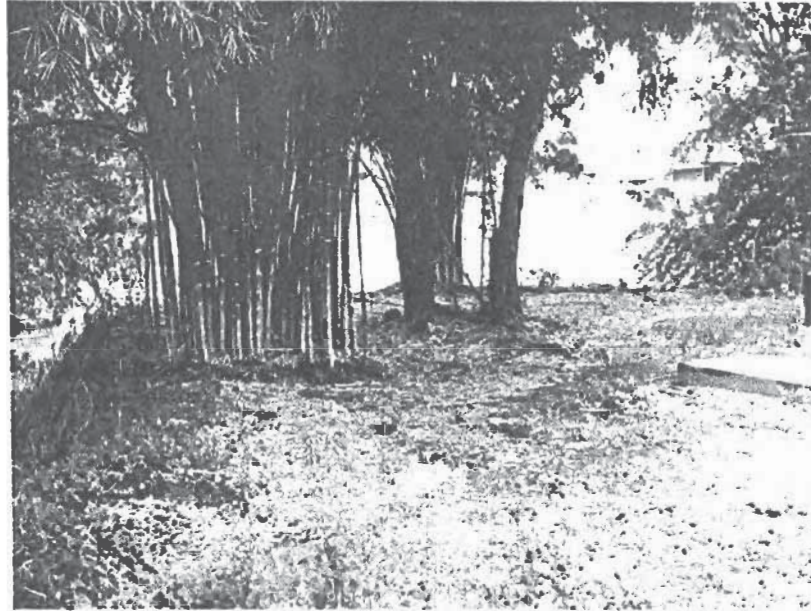
ภาพที่ 58 สภาพปัจจุบันของแหล่งเตาเผาบ้านบางปูน บริเวณด้านหน้าติดกับแม่น้ำท่าจีน ตำบลพิหารแดง อำเภอเมือง จังหวัดสุพรรณบุรี

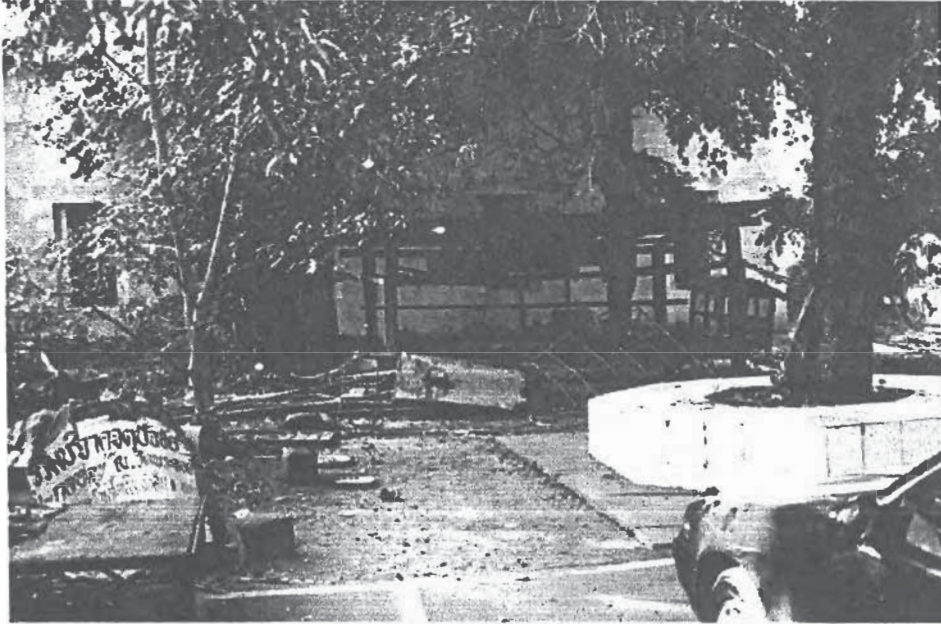
ภาพที่ 69    ติ่งก่อสร้างและซากปรักหักพังบดบังและทำลายคุณค่าโบราณสถาน  
ซึ่งถูกสร้างครอบโดยอาคารหลังใหม่ ทางด้านทิศเหนือของ  
วัดพระลอย ตำบลพิหารแดง อำเภอเมือง จังหวัดสุพรรณบุรี

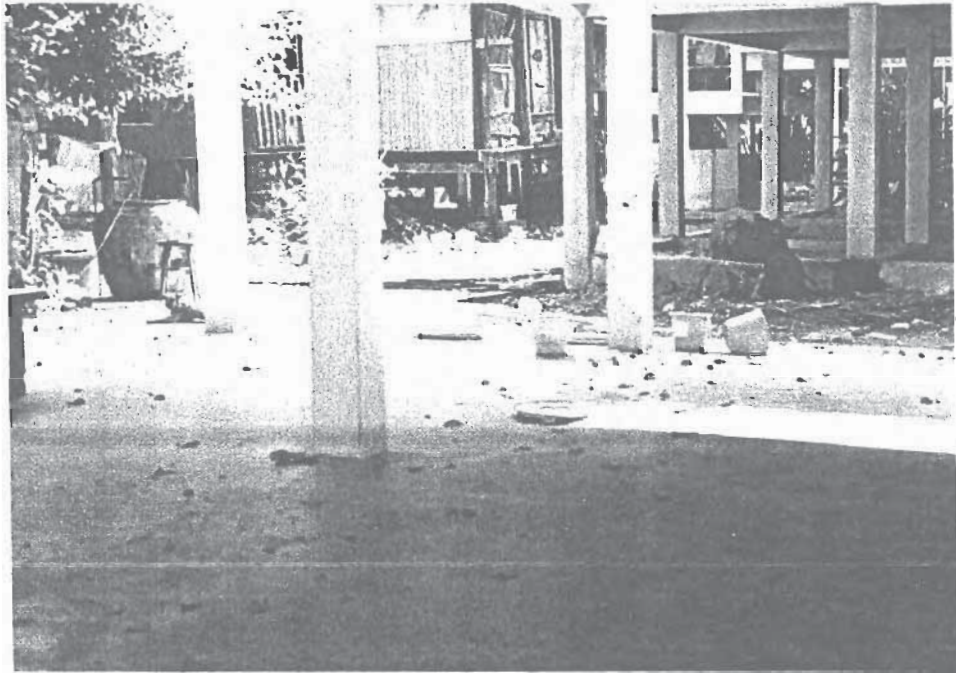
ภาพที่ 70 บริเวณใต้ฉนวนภูมิมีการเสียดังกล่าวและปล่อยให้พื้นที่ทรูกรัง  
ภายในวัดแคว ตำบลรั้วใหญ่ อำเภอเมือง จังหวัดสุพรรณบุรี

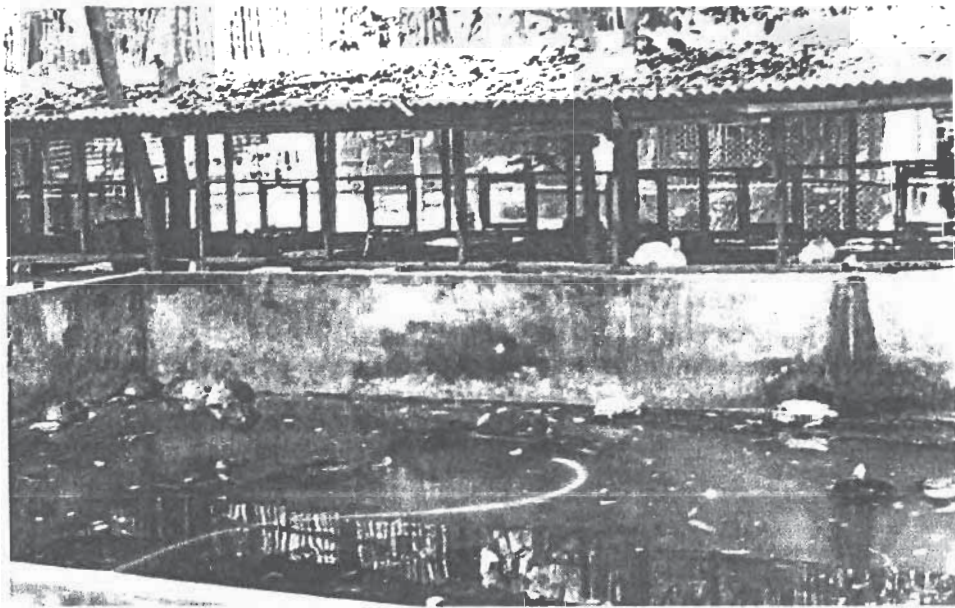
ภาพที่ 73 สภาพทรงสัตว์เลี้ยงที่รกร้างและขาดการดูแลบำรุงรักษาความสะอาด  
วัดพระลอย ตำบลพิหารแดง อำเภอเมือง จังหวัดสุพรรณบุรี

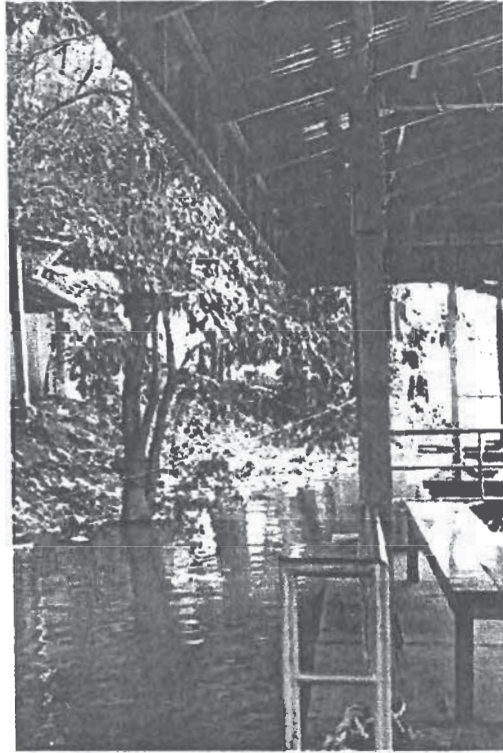
ภาพที่ 75 สภาพขะมูลฝอยและสิ่งปฏิกูลทิ้งลงสู่แม่น้ำท่าจีน  
บริเวณวัดพระลอย ตำบลพิหารแดง อำเภอเมือง  
จังหวัดสุพรรณบุรี

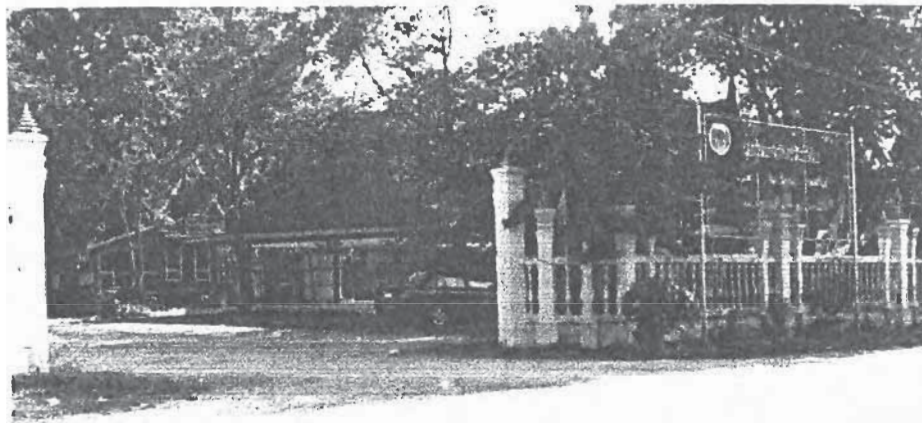
ภาพที่ 83 บริเวณประตูทางเข้า-ออกไม่มีป้ายชื่อระบอบสถานที่แหล่งท่องเที่ยว  
วัดแค ตำบลรั้วใหญ่ อำเภอเมือง จังหวัดสุพรรณบุรี

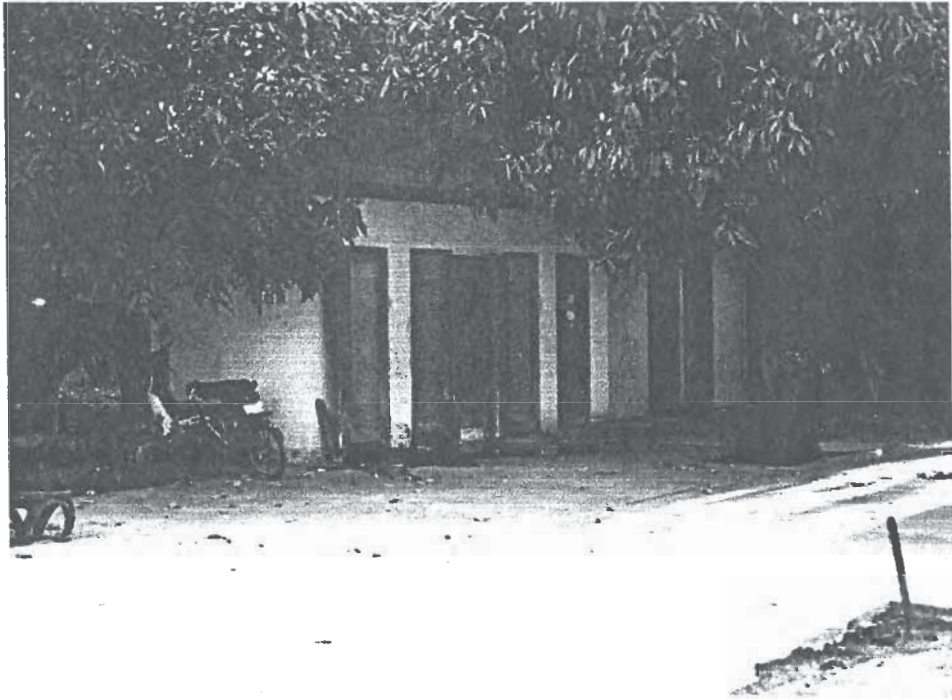
ภาพที่ 86 ห้องสุขาไม่ควรตั้งอยู่ในพื้นที่ลึกลับ บริเวณทางเข้า  
ด้านทิศใต้อุทยานมัจฉาแห่งชาติวัดพระนอน ตำบลพิหารแดง  
อำเภอเมือง จังหวัดสุพรรณบุรี

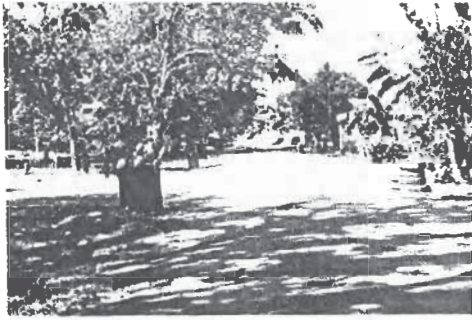
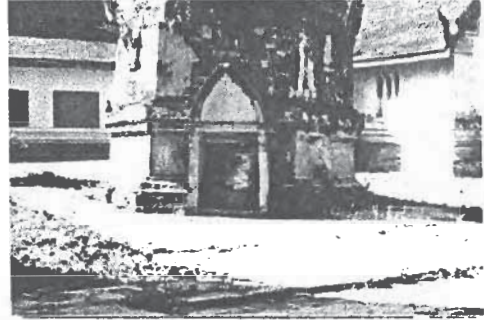
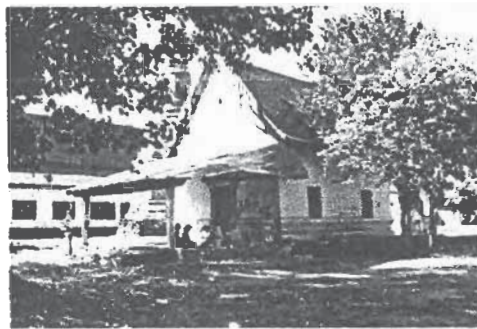
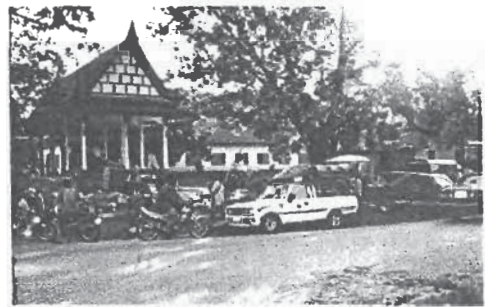
ภาพที่ 88 สภาพปัญหาที่ประสบในปัจจุบัน บริเวณวัดพระศรีรัตนมหาธาตุ  
ตำบลรั้วใหญ่ อำเภอเมือง จังหวัดสุพรรณบุรี
