แนวทางการจัดการภูมิสถาปัตยกรรมทางการท่องเที่ยวในเขตอีสานใต้

Guideline for Landscape Tourism Management in The Lower

Northeastern Part of Thailand

โดย สมบัติ ประจัญสานต์ และคณะ

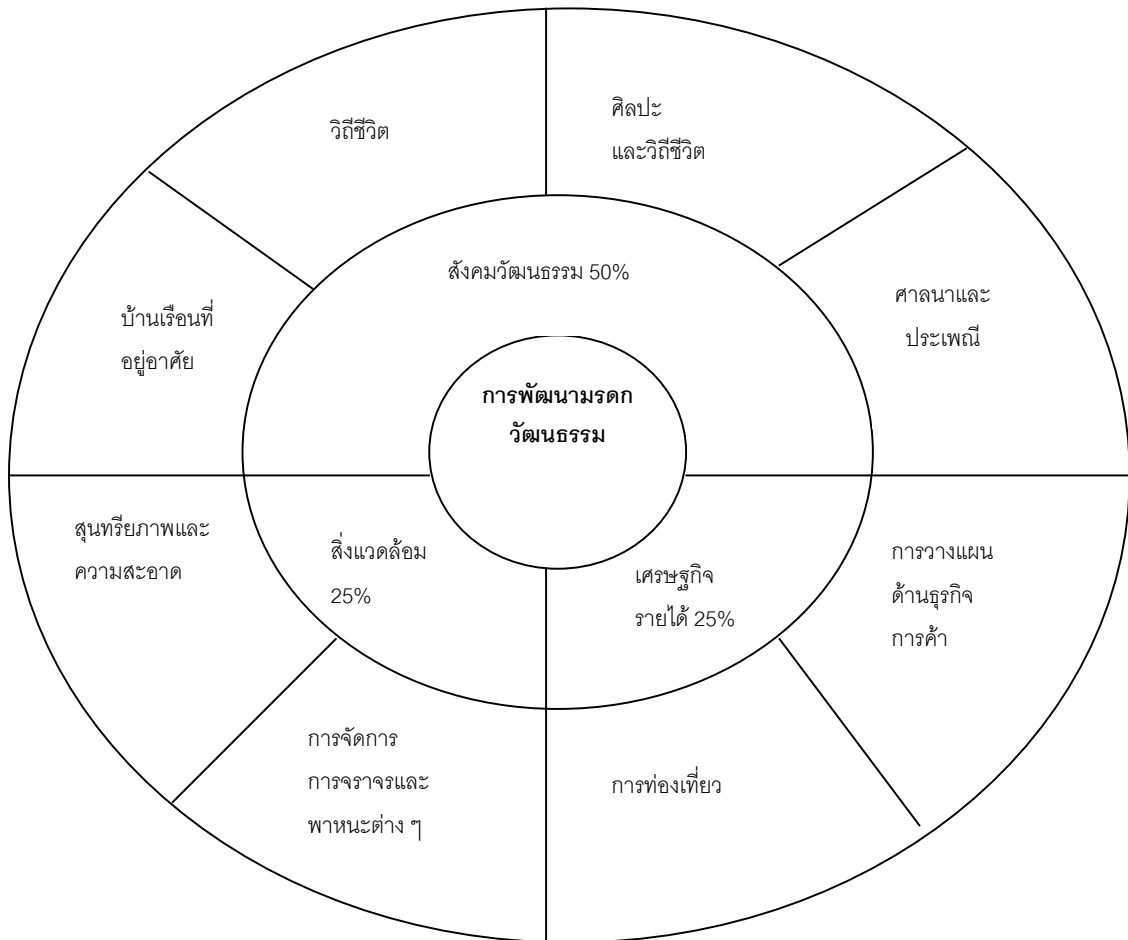
ภาพที่ 3.2 กรอบแนวคิดการพัฒนาหมู่บ้านท่องเที่ยว

- ผล** แนวคิดข้างต้น ทำให้พิจารณาการพัฒนาการท่องเที่ยวในหมู่บ้าน ได้ข้อสรุป ดังนี้
- 1) รูปแบบการท่องเที่ยว ต้องมีรูปแบบให้ผู้มาเยือนได้สัมผัส วิถีชีวิตและอัตลักษณ์ของชุมชน ต้องเปิดโอกาสให้มีเส้นทางหรือกิจกรรมที่ให้ผู้มาเยือนเข้าไปสัมผัสกับวิถีชีวิต ใช้เวลาอยู่ในหมู่บ้าน
 - 2) ศูนย์ประสานงานการท่องเที่ยว เป็นศูนย์รวมข้อมูลที่ดึงความสนใจให้ไปยังสถานที่จริง ตามรายการการท่องเที่ยว มิใช่ศูนย์รวมสิ่งดึงดูดใจทั้งหมดมาไว้ที่ศูนย์ประสานงานฯ
 - 3) แต่ละสถานที่ ควรมีกิจกรรมที่เปิดโอกาสให้ผู้มาเยือนมีส่วนร่วมสัมผัสกับเจ้าบ้าน เช่น ทดลองทอเสื่ออกก ทดลองปรุงน้ำสมุนไพร ทำขนมไทย เป็นต้น
 - 4) เชื่อมโยงผู้มาเยือนปราสาทเมืองต่ำเป็นกลุ่มเป้าหมายหลัก

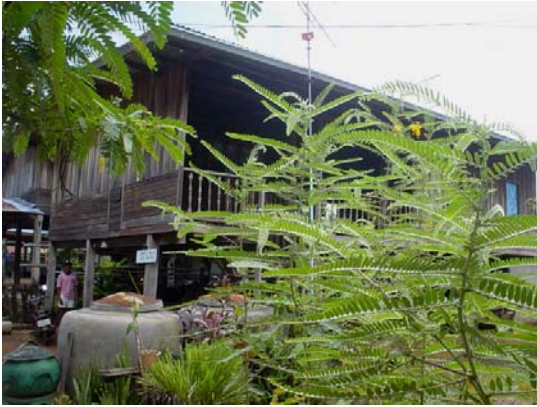
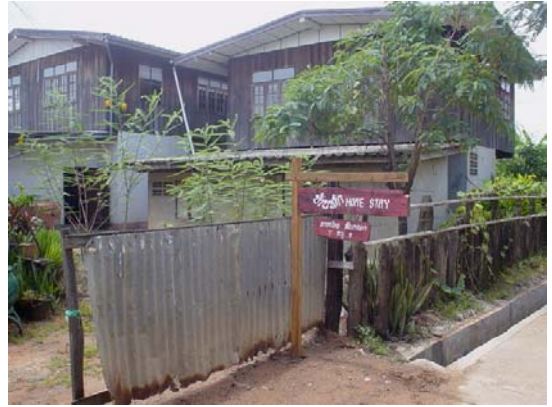
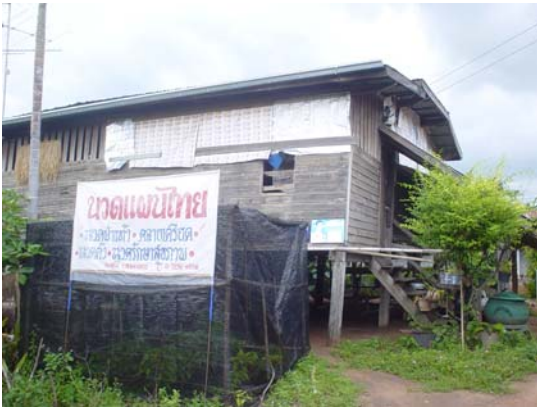
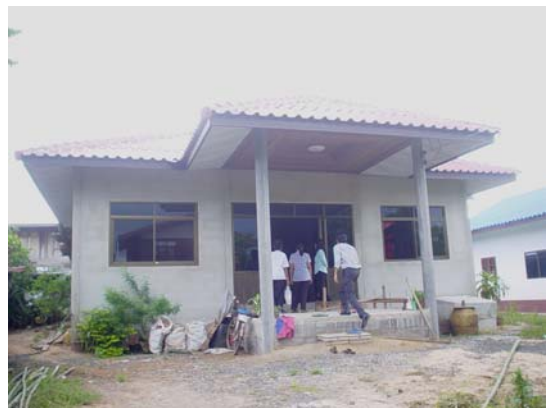
ภาพที่ 4.2 ลักษณะทางสถาปัตยกรรมของบ้านเรือนในชุมชนบ้านโคกเมือง

ในด้านสถาปัตยกรรมภายในหมู่บ้าน ลักษณะบ้านเรือนโดยทั่วไปเป็นบ้านไม้ได้ถุนสูง หลังคาจั่วต่ำ บริเวณได้ถุนบ้านกันเป็นคอกวัว และควาย ที่ตั้งก่อกองผ้า หรือเก็บของ ส่วนยุ้งข้าวสร้างแยกจากตัวบ้าน แต่ในปัจจุบันลักษณะบ้านพักอาศัยของชาวบ้านมีรูปแบบที่เปลี่ยนไปนิยมทำแบบครึ่งตึกครึ่งไม้ โดยเป็นบ้านสองชั้น ชั้นบนเป็นไม้และชั้นล่างก่ออิฐถือปูน หรือบ้านก่ออิฐถือปูนขนาดสองชั้นแบบสมัยนิยมตามอย่างบ้านจัดสรร

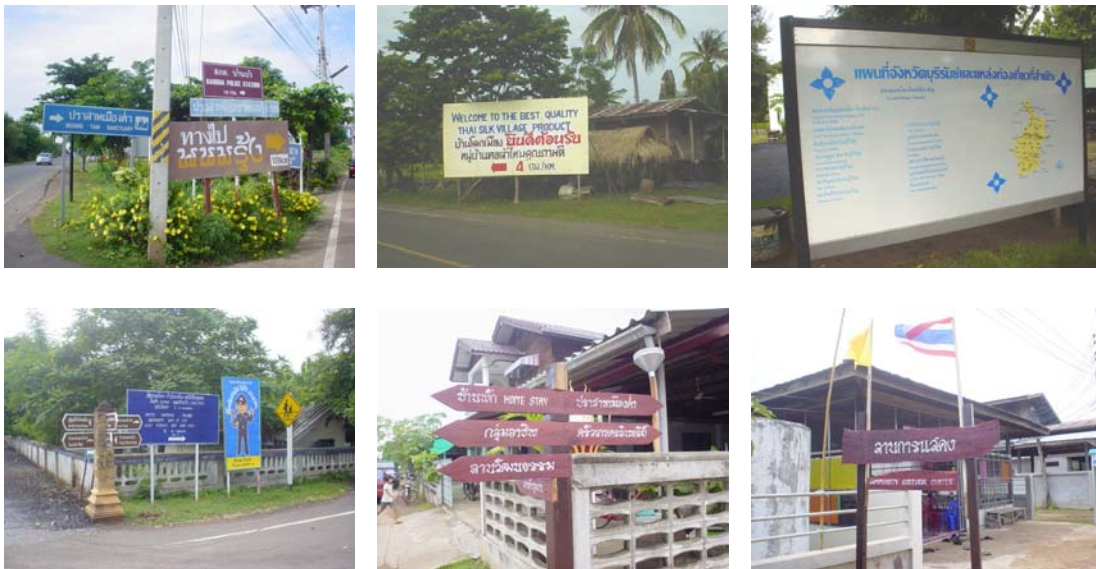
ภาพที่ 4.5 ป้ายนานาประเภทที่ติดตั้งในชุมชนบ้านโคกเมือง

เนื่องจากปราสาทเมืองต่ำเป็นแหล่งท่องเที่ยวที่สำคัญแห่งหนึ่งของจังหวัดบุรีรัมย์ จึงมีหลายหน่วยงานจัดทำและการติดตั้งป้ายนำทาง ป้ายแผนที่ ป้ายแสดงตำแหน่ง เช่น แขวงทาง การท่องเที่ยวแห่งประเทศไทย กรมศิลปากร สำนักงานพัฒนาชุมชน องค์การบริหารส่วนตำบลจรเข้มาก ทำให้ป้ายมีรูปแบบหลากหลาย ทับซ้อน ขาดเอกภาพ

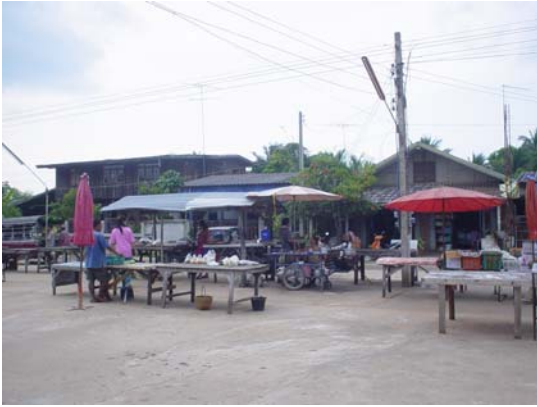
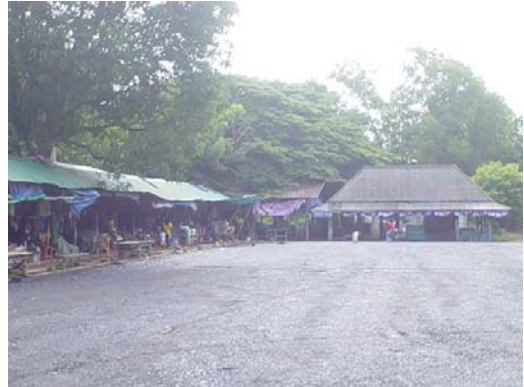
ภาพที่ 4.7 บริเวณลานตลาดเช้า-เย็น และลานจอดรถของกรมศิลปากร

บริเวณที่ 4 บริเวณพื้นที่ลานจอดรถ ร้านจำหน่ายสินค้าที่ระลึก เนื่องจากพื้นที่ลานมีขนาดไม่กว้างมากนัก หากมีรถยนต์จอดยังเขตการจอด รถบัสจะเข้าออก กลับรถค่อนข้างลำบาก และสภาพของบริเวณยังขาดการดูแลรักษา

บริเวณที่ 5 บริเวณพื้นที่ลานตลาดเข้าเย็น เนื่องจากพื้นผิวของลานเป็นคอนกรีตจะสะท้อนแสงแดดจ้า ขาดความร่มรื่น และสภาพของบริเวณยังขาดการออกแบบตกแต่ง รวมถึงอุปกรณ์ตกแต่งถนนภายในหมู่บ้านที่ขาดเอกลักษณ์

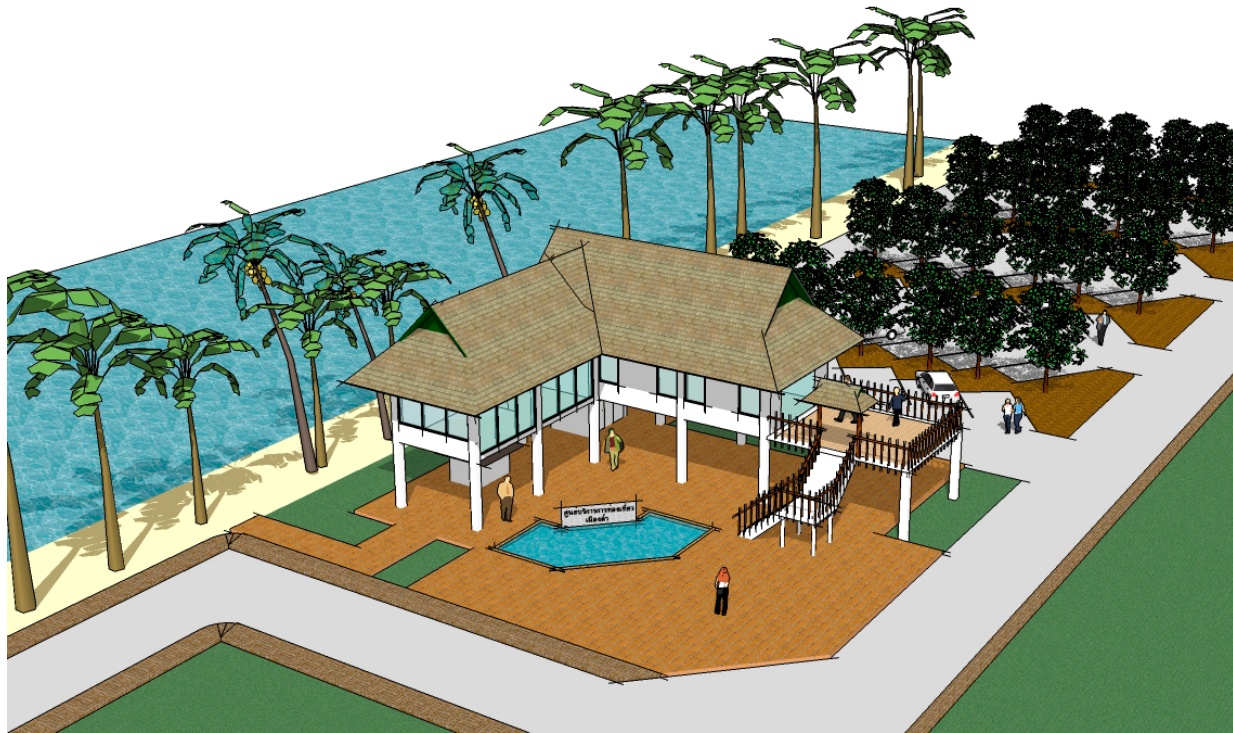
ภาพที่ 4.12 ทศนียภาพบริเวณศูนย์บริการข้อมูลเมืองต่ำ

แนวความคิดในการออกแบบ : เป็นอาคารแสดงเอกลักษณ์อีสานพื้นถิ่นขนาด 2 ชั้น เพื่อให้สัมพันธ์กับบ้านเรือนในชุมชน และเน้นให้ปราสาทเมืองต่ำแสดงรูปแบบสถาปัตยกรรมที่โดดเด่น อาคารได้ถูกลงเปิดมุมมองสู่บาราย และใช้เป็นพื้นที่ติดต่อขอรับบริการของผู้มาเยือน และเป็นพื้นที่จัดกิจกรรมของชุมชนเจ้าบ้าน ที่เปิดโอกาสให้ผู้มาเยือนเข้าร่วมกิจกรรม สร้างชีวิตชีวาให้เกิดขึ้นแก่พื้นที่ นำส่วนร้านค้าจำหน่ายสินค้าที่ระลึกไปไว้ในบริเวณตลาดกลางหมู่บ้านเพื่อเชื่อมโยงการท่องเที่ยวปราสาทไปยังชุมชน

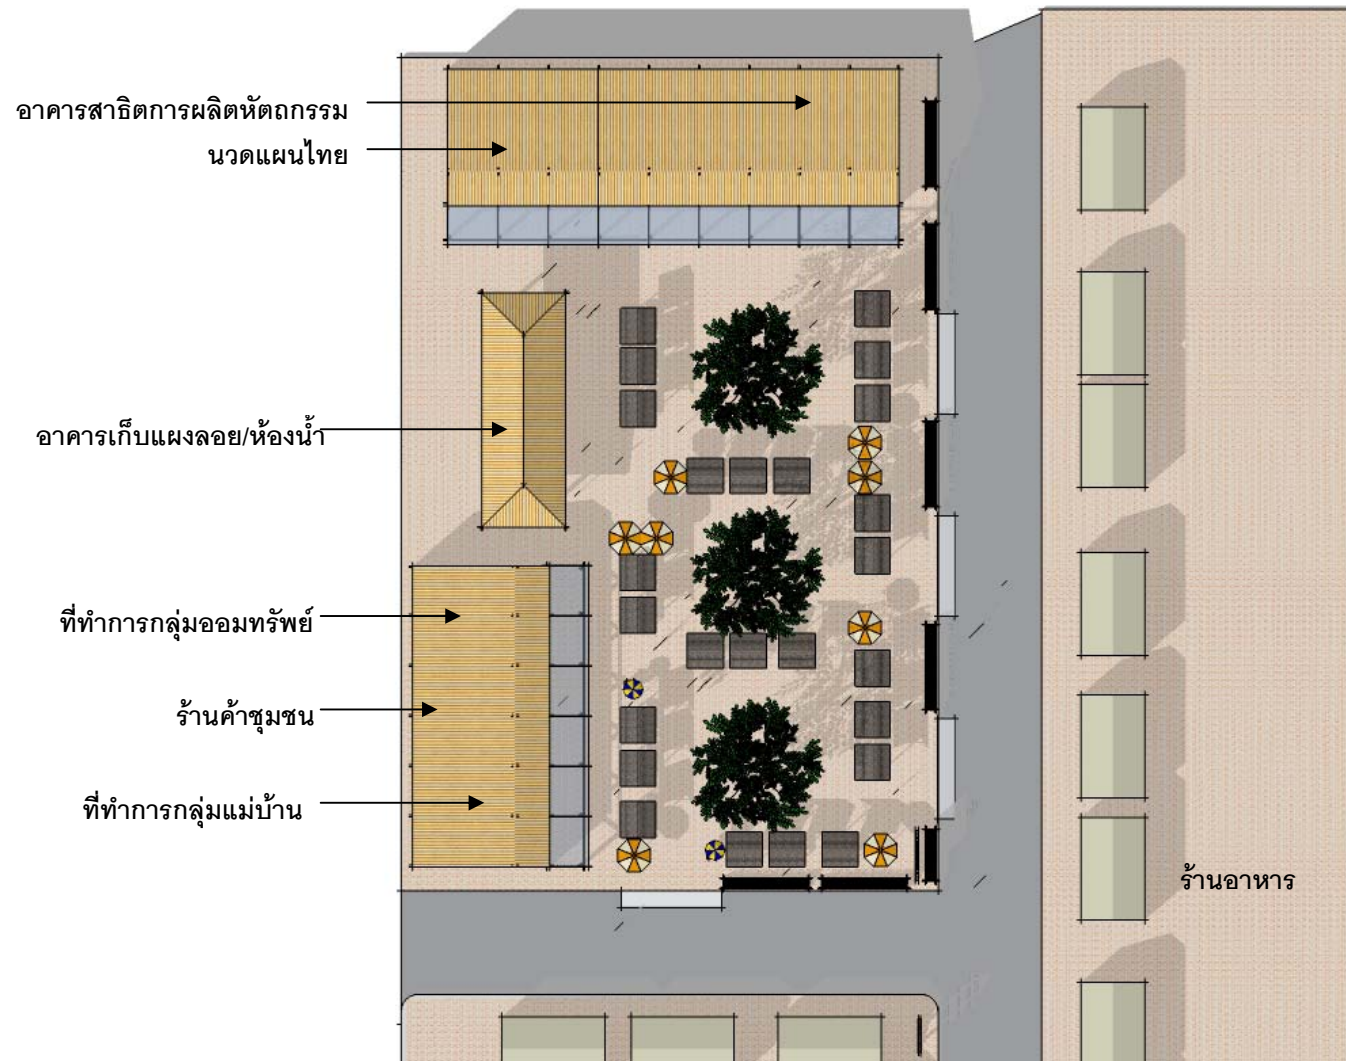
ภาพที่ 4.15 ผังบริเวณตลาดกลางหมู่บ้าน

ที่รวมกิจกรรมตลาดเช้า-เย็น

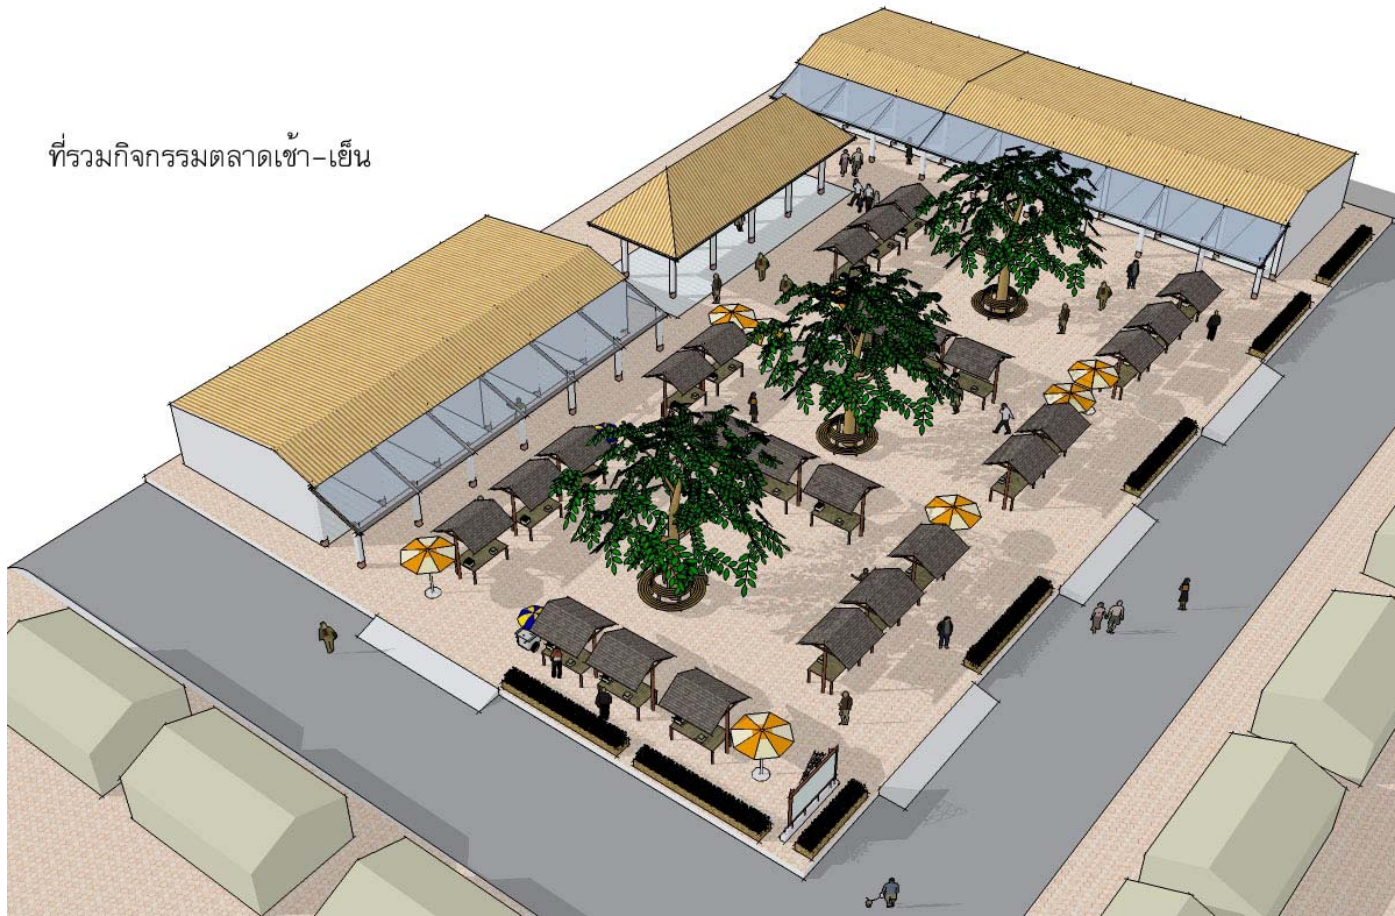
ภาพที่ 4.16 ทศนียภาพบริเวณตลาดกลางหมู่บ้าน

แนวความคิดในการออกแบบ : ปรับปรุงลานตลาดกลางหมู่บ้าน เพื่อให้เป็นลานกิจกรรมด้านการท่องเที่ยว และลานกิจกรรมของชุมชน อาศัยอาคารเดิมโดยการต่อเติมทางเดินที่มีหลังคาคลุมเชื่อมต่อตลอดแนว เจาะพื้นปลูกไม้ยืนต้นให้ร่มเงาแก่บริเวณ

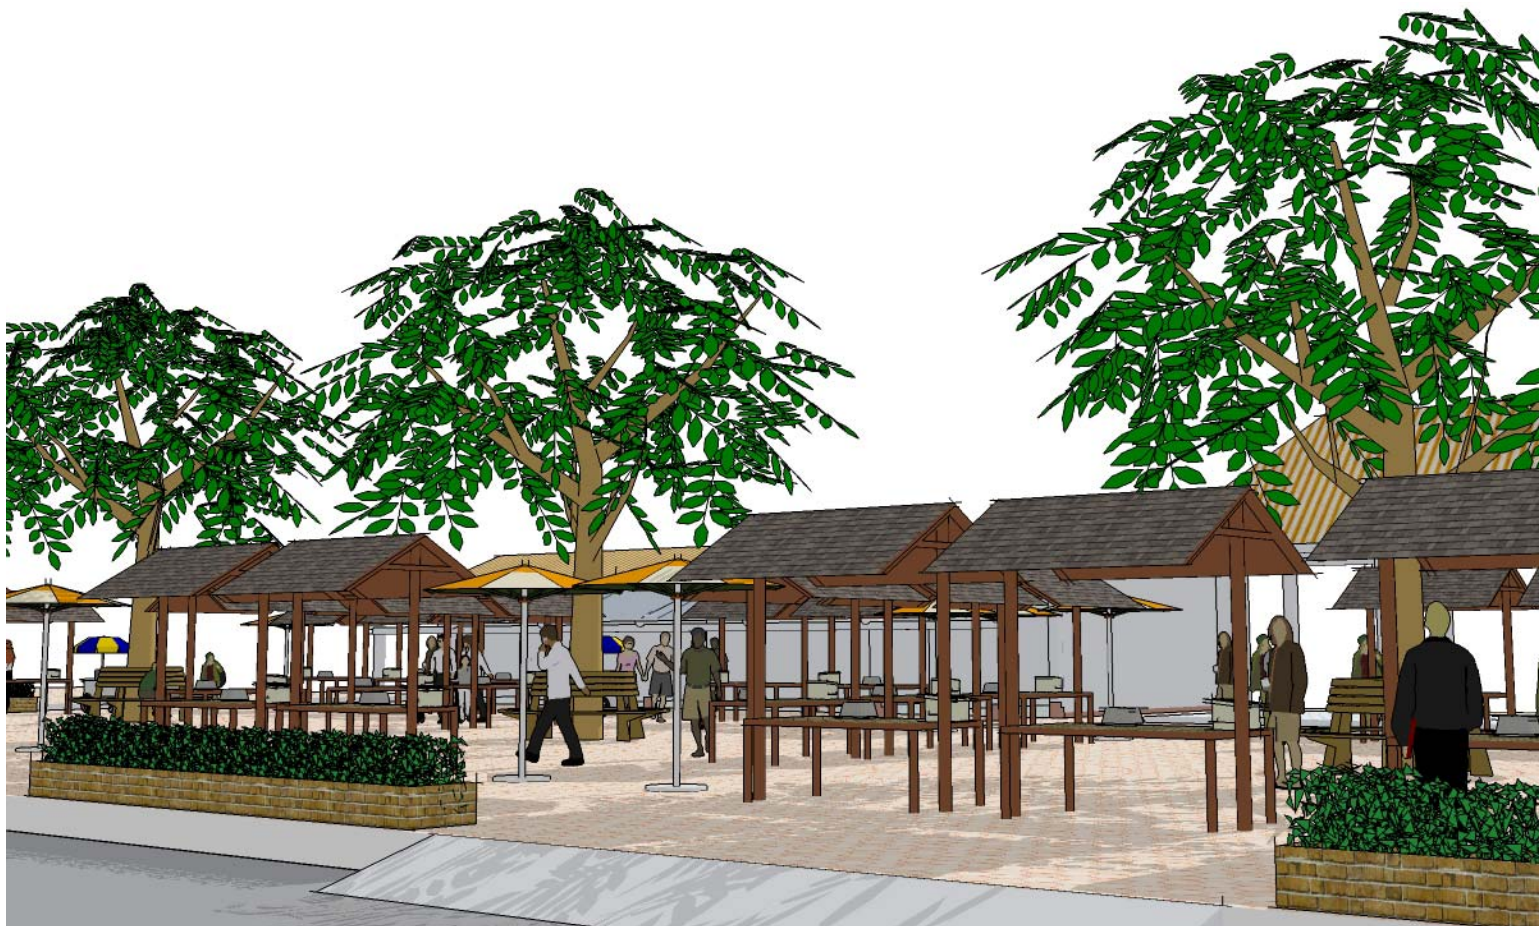
ภาพที่ 4.18 ทศนิยมภาพบริเวณตลาดกลางหมู่บ้าน

แนวความคิดในการออกแบบ : ออกแบบแผงลอยที่มีเอกลักษณ์พื้นถิ่นโดยใช้วัสดุธรรมชาติ ให้สามารถเคลื่อนย้ายแผงลอยได้

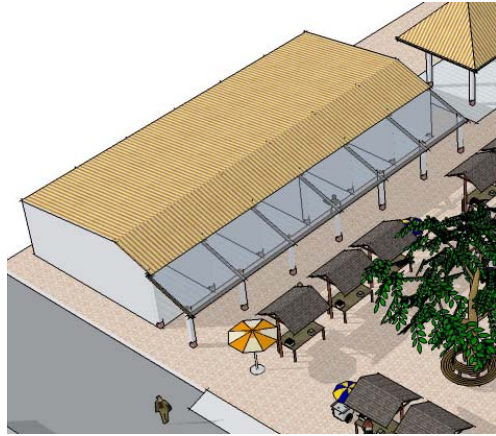
ภาพที่ 4.19 การปรับปรุงอาคารเดิมบริเวณตลาดกลางหมู่บ้าน

แนวความคิดในการออกแบบ : ปรับปรุงอาคารเดิมโดยการต่อเติมทางเดินที่มีหลังคาคลุมเชื่อมตลอดแนว ใช้โครงสร้างเสาคานไม้ มุงหลังคากระเบื้องถูปุกชนิดโปร่งแสง ตอนล่างใช้ไม้ไผ่ลำเล็กยึดที่ท้องจันทัน เพื่อพรางแสง และได้บรรยากาศพื้นถิ่น

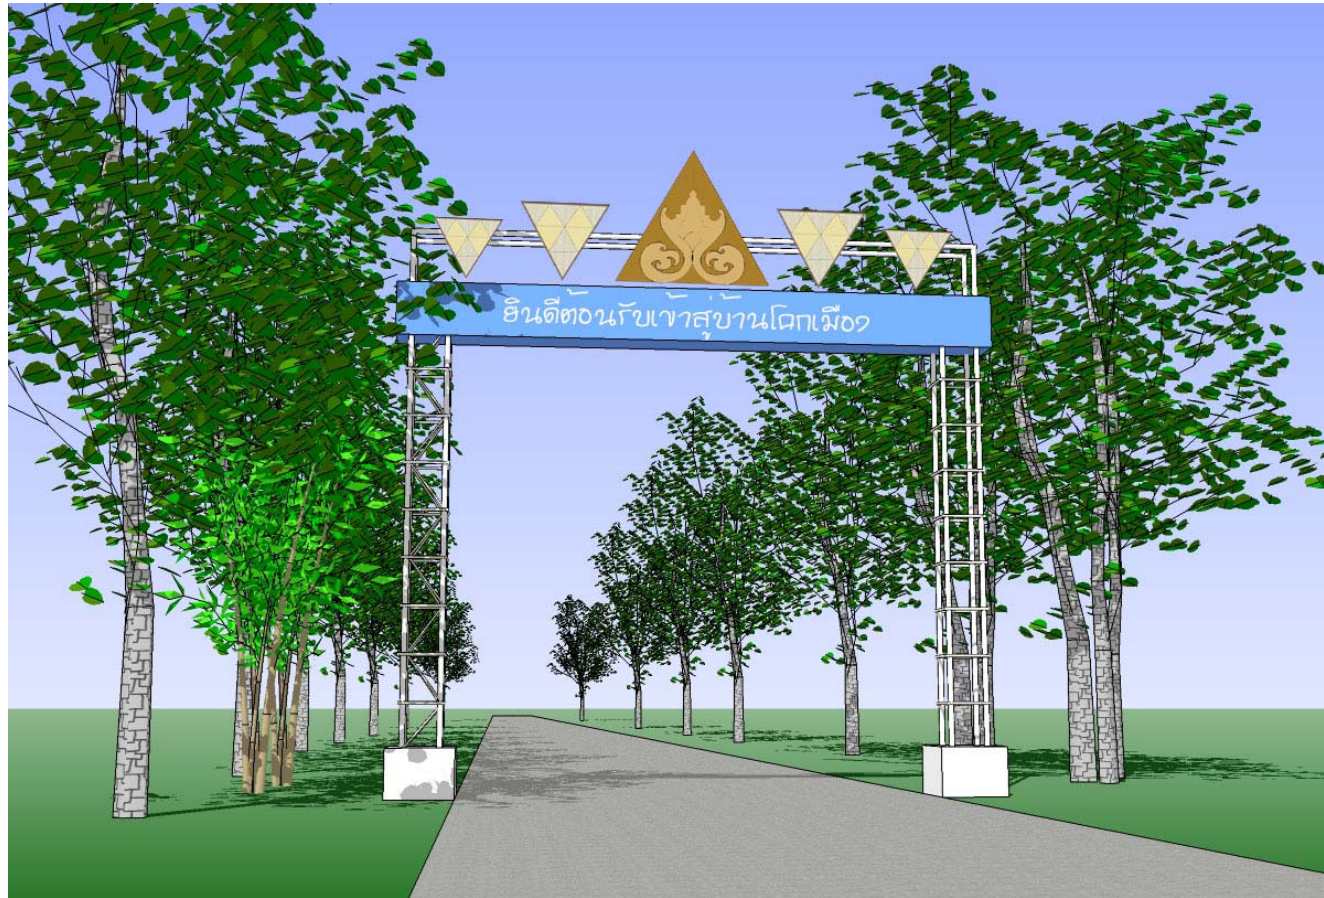
ภาพที่ 4.20 การปรับปรุงซุ้มทางเข้าหมู่บ้าน

แนวความคิดในการออกแบบ : ปรับปรุงตกแต่งซุ้มทางเข้าที่มีอยู่เดิม ด้วยการประดับตราสัญลักษณ์การท่องเที่ยวของหมู่บ้านเพื่อสร้างอัตลักษณ์

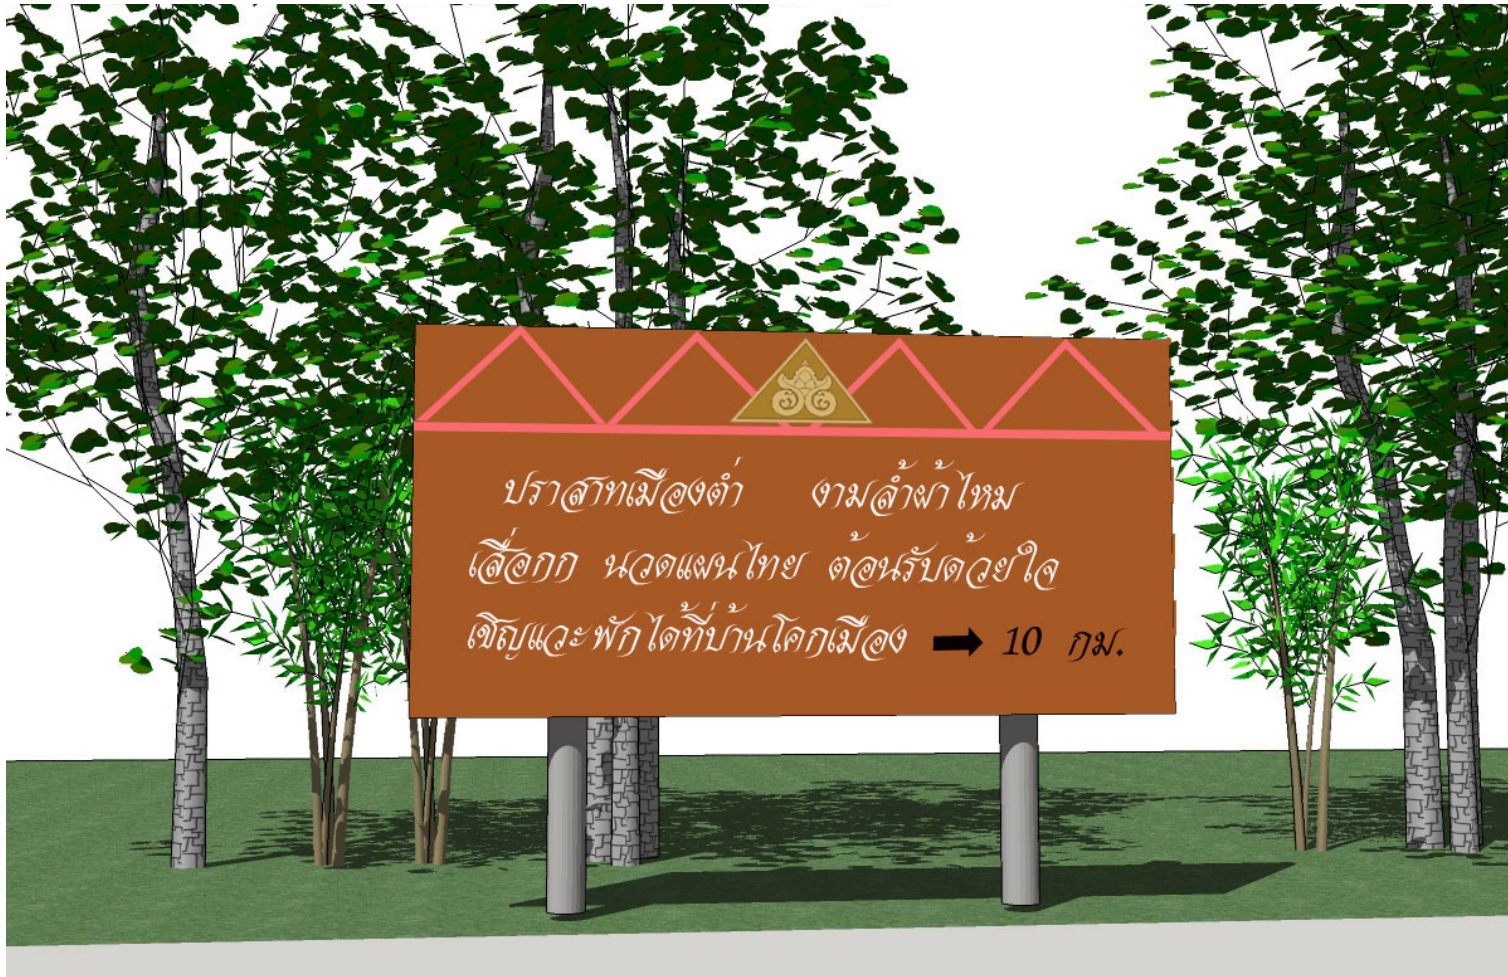
แนวความคิดในการออกแบบ : ออกแบบป้ายนำทางด้วยการประดับตราสัญลักษณ์การท่องเที่ยวของหมู่บ้านเพื่อสร้างอัตลักษณ์
ความคุมโครงสี รูปแบบ และแบบอักษร
ภาพที่ 4.21 ป้ายนำทาง ป้ายประชาสัมพันธ์

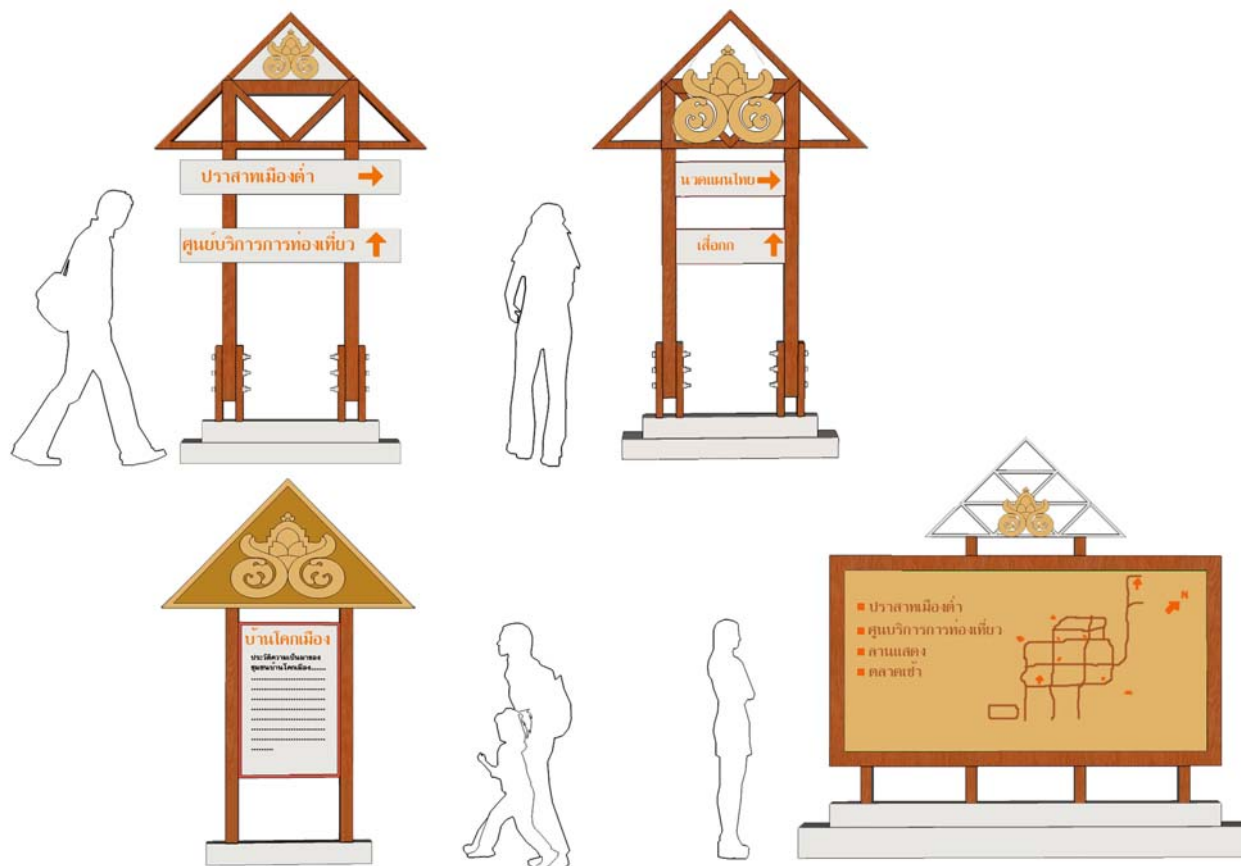
ภาพที่ 4.22 ป้ายบอกทาง

แนวความคิดในการออกแบบ : ออกแบบป้ายบอกทาง ป้ายแสดงแผนที่เส้นทางท่องเที่ยว ป้ายเล่าเรื่องด้วยการประดับตราสัญลักษณ์ การท่องเที่ยวของหมู่บ้านเพื่อสร้างอัตลักษณ์ ควบคุมโครงสี รูปแบบ และแบบอักษร โดยใช้วัสดุธรรมชาติเป็นหลัก

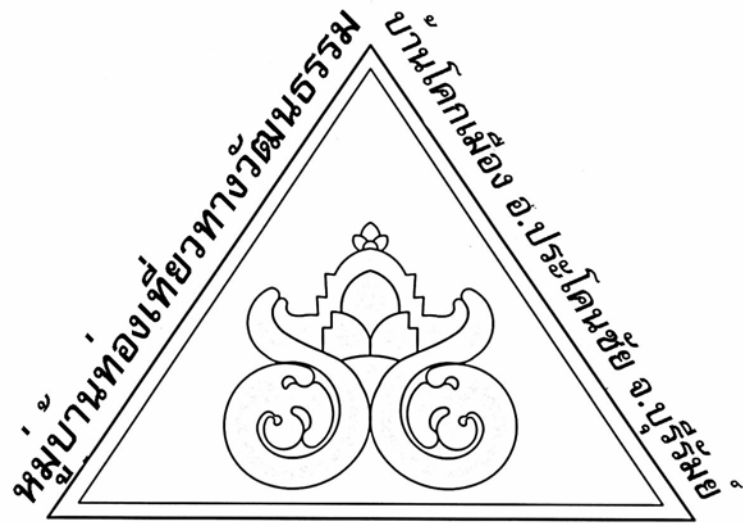
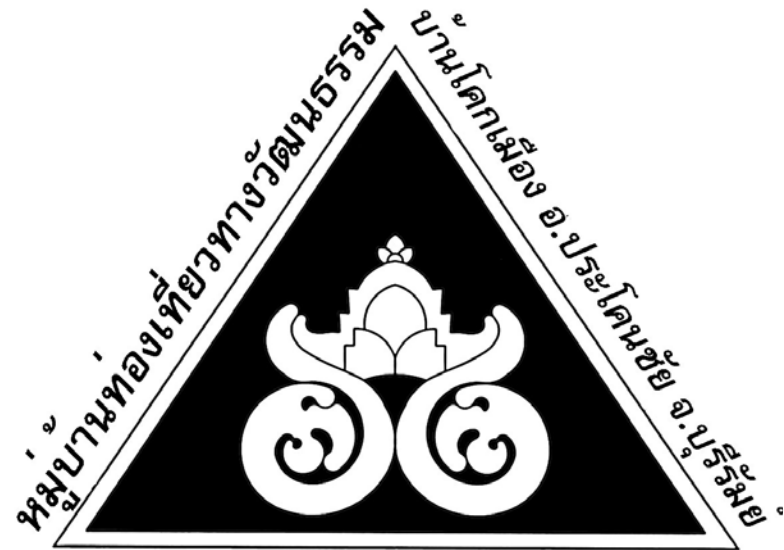
แนวความคิดในการออกแบบ : ตราสัญลักษณ์ออกแบบใช้รูปสามเหลี่ยม อันหมายถึงหน้าบ้านของบ้าน สะท้อนถึงความเป็นหมู่บ้าน ชุมชน อีกนัยสะท้อนถึงหน้าบ้านของปราสาทเมืองต่ำ โดยใช้ลวดลายภายในรูปสามเหลี่ยม เป็นลวดลายของแกะสลักหินภายในองค์ประกอบของปราสาทเมืองต่ำ รอบนอกแสดงชื่อหมู่บ้าน

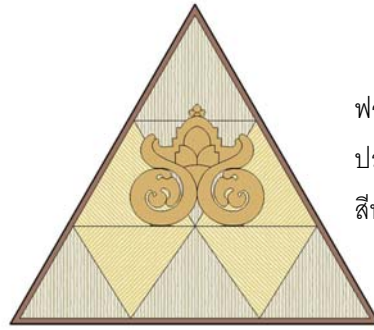
ตกแต่งที่ทำการกลุ่ม

ไม้ไผ่สาน สลับไม้
พองน้ำหุ้มผ้าไหม
ประดับตราสัญลักษณ์
สีทอง

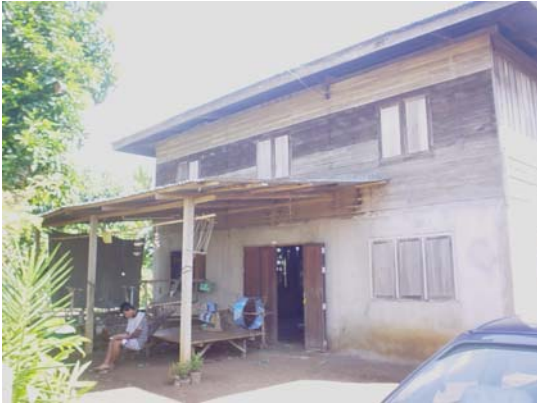
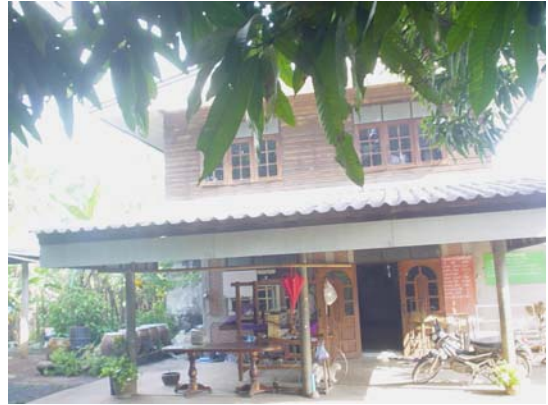
ในด้านสถาปัตยกรรมภายในหมู่บ้าน ลักษณะบ้านเรือนโดยทั่วไปเป็นบ้านไม้ใต้ถุนสูงหลังคาจั่วต่ำ บริเวณใต้ถุนบ้านกันเป็นคอกวัว และควาย ที่ตั้งที่ทอผ้า หรือเก็บของ ส่วนยุ้งข้าวสร้างแยกจากตัวบ้าน นอกจากนี้บ้านหลายหลังเป็นบ้านไม้สองชั้นขนาดใหญ่ หรือบริเวณตลาดเป็นห้องแถวไม้สองชั้น แต่

ในปัจจุบันลักษณะบ้านพักอาศัยของชาวบ้านมีรูปแบบที่เปลี่ยนไปนิยมทำแบบครึ่งตึกครึ่งไม้ โดยเป็นบ้านสองชั้น ชั้นบนเป็นไม้และชั้นล่างก่ออิฐถือปูน หรือบ้านหรือห้องแถวก่ออิฐถือปูนขนาดสองชั้นแบบสมัยนิยมตามอย่างบ้านจัดสรร

ภาพที่ 4.31 ลักษณะทางสถาปัตยกรรมของบ้านเรือนในชุมชนสวย

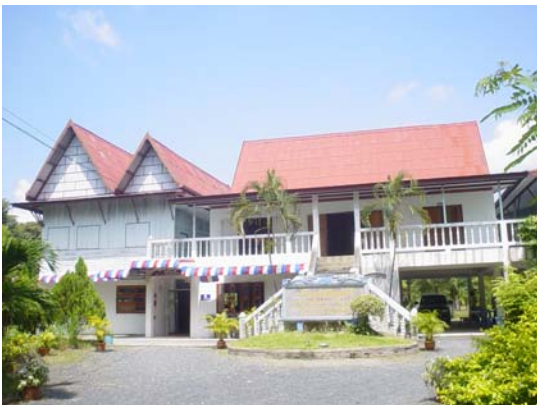
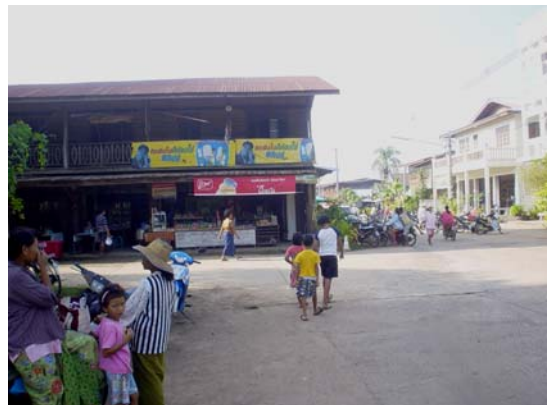
ภาพที่ 4.32 ลักษณะทางสถาปัตยกรรมของบ้านสหไมตรี และห้องแถวไม้ในชุมชนสวย

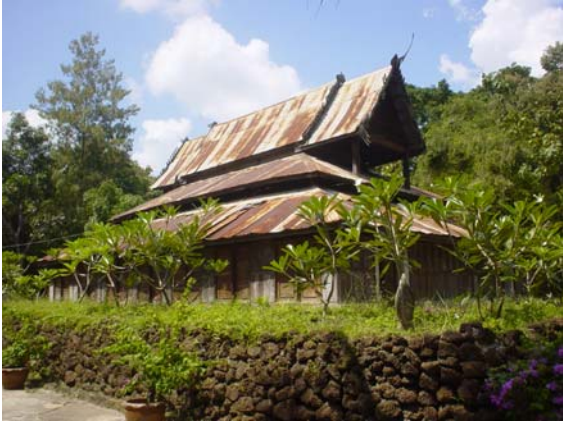
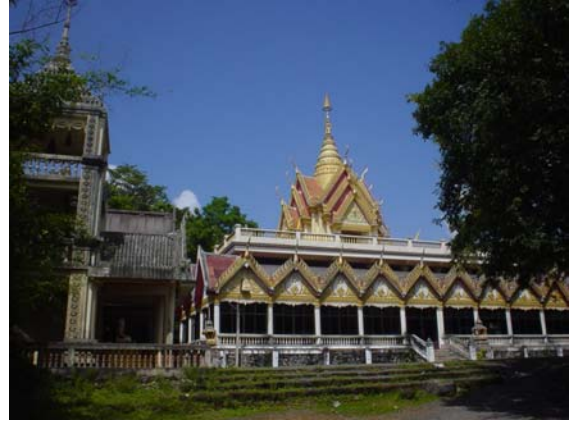
สำหรับสถาปัตยกรรมอาคารทางศาสนาที่สำคัญ ได้แก่ อุโบสถพื้นดินของวัดแสงบูรพา บ้านตาระวี หมู่ที่ 5 ซึ่งเป็นอุโบสถที่ชั้นเดียวเก่าแก่ สร้างด้วยไม้ หลังคาจั่วสองชั้นมีมุขประเจียดยื่นด้านหน้า และหลังคลุมหลังคาทั้งสองชั้นยื่นคลุมทั้งสี่ด้าน

ภาพที่ 4.33 ลักษณะทางสถาปัตยกรรมของอุโบสถพื้นถิ่น วัดแสงบูรพาและศาลาของวัดศิลาราม

เจ้าบ้านเห็นว่าบริเวณที่มีความงามและอาคารสิ่งก่อสร้างที่สำคัญเป็นจุดเด่นในชุมชน ได้แก่ อุโบสถวัดแสงบูรพาซึ่งเป็นอุโบสถที่มีอายุเก่าแก่ ส่วนอาคารศูนย์บริการการท่องเที่ยว ที่สำนักงานเกษตรจังหวัดจัดสร้างไว้มีรูปแบบที่เหมาะสมต่อการใช้สอย

ผู้มาเยือนเห็นว่าในชุมชนมีเรือนพื้นถิ่นที่ยังมีการใช้สอยอยู่จำนวนหลายหลัง อุโบสถวัดแสงบูรพาควรอนุรักษ์และพัฒนาเป็นแหล่งท่องเที่ยวต่อไป

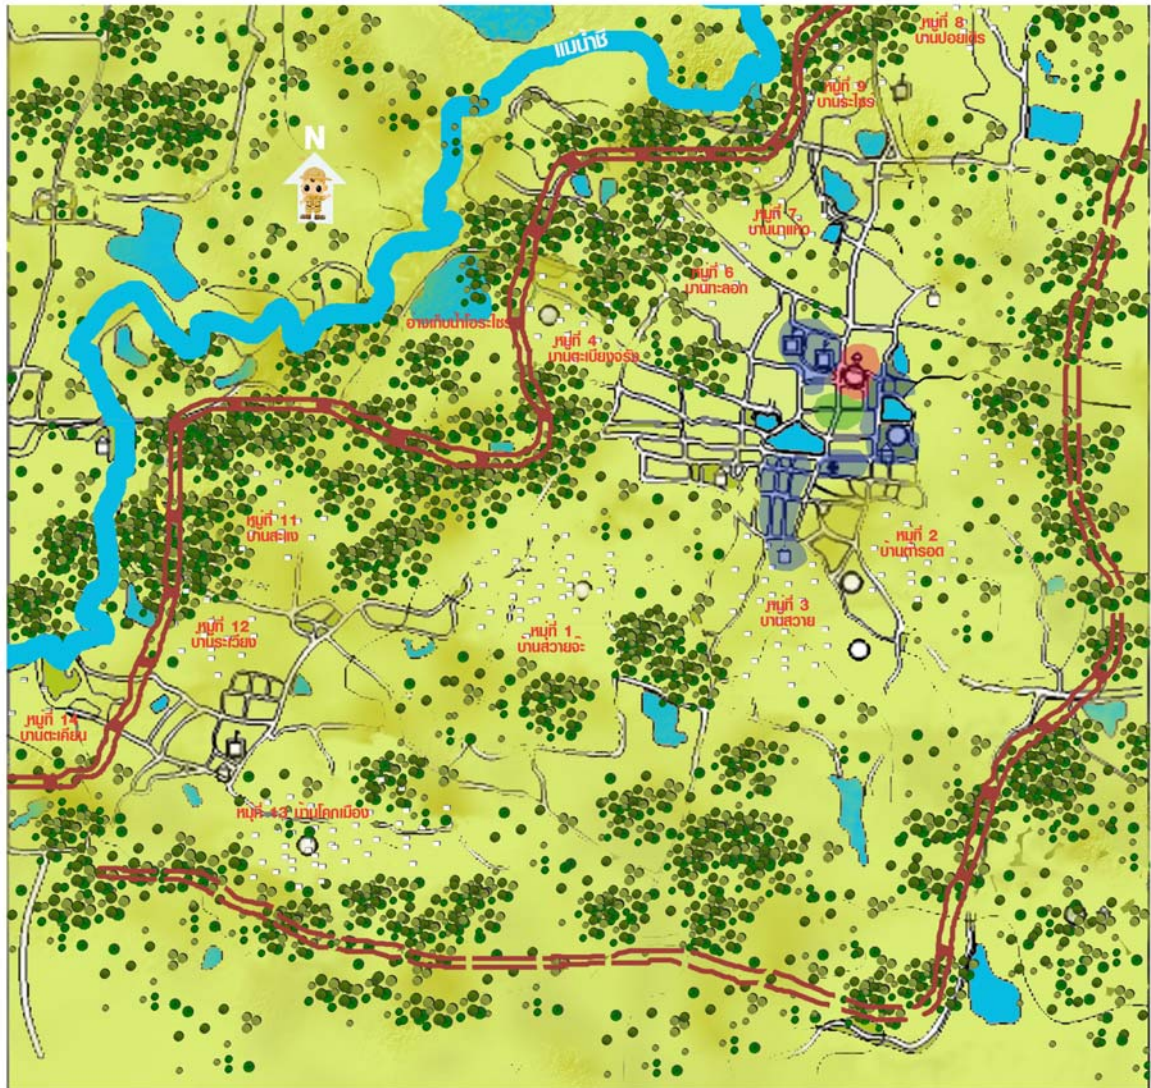
- 1) **เส้นทาง(Paths)** ได้แก่ ถนนภายในชุมชนส่วนใหญ่สายหลักเป็นถนนคอนกรีตเสริมเหล็กที่เชื่อมโยงกับถนนลาดยางซึ่งเป็นเส้นทางเข้าถึงชุมชน หรือทางเชื่อมระหว่างชุมชน โดยสภาพพื้นทางปัจจุบันสามารถใช้งานได้ดีแต่บางช่วงมีสภาพชำรุดเนื่องจากรถบรรทุกขนส่งหินจากโรงโม่หินที่ตั้งอยู่บริเวณเขาพนมสวายท้ายชุมชน ภูมิทัศน์ข้างเส้นทางได้รับการดูแลรักษาความสะอาดจากบุคคลในชุมชนด้วยดี แต่ควรปรับปรุงปรับปรุงสภาพพื้นผิวจราจรที่ชำรุดและระบบป้ายนำทางเพิ่มเติม

- 2) **เส้นขอบ (Edges)** ได้แก่ ริมฝั่งของแหล่งน้ำ หนองน้ำ แนวชายป่าของวนอุทยานพนมสวาย แนวเขา มีสภาพตามธรรมชาติยังไม่ได้รับการดูแลรักษาเท่าที่ควรเพื่อการท่องเที่ยว

- 3) **ย่าน (Districts)** ได้แก่
 - 3.1) **ย่านการท่องเที่ยว** ซึ่งเป็นบริเวณที่ตั้งขององค์การบริหารส่วนตำบลสวาย ศูนย์บริการการท่องเที่ยว(มีอาคารแต่ไม่เปิดบริการ) ที่จอดรถ หอประชุม อาคารโรงทอ (มีอาคารแต่ไม่เปิดบริการ) ห้องสุชา ศูนย์พัฒนาเด็กเล็ก บ้านสหไมตรี พิพิธภัณฑสถานชุมชน ห้องสมุดประชาชน อาคารดังกล่าวตั้งอยู่ในบริเวณพื้นที่ดินเดียวกันมีขนาดใหญ่สามารถรองรับนักท่องเที่ยวได้จำนวนมาก แต่ขาดการบริหารจัดการด้านการท่องเที่ยวร่วมกัน จึงยังใช้ประโยชน์จากอาคารสถานที่และทรัพยากรที่มีในชุมชนไม่คุ้มค่า

- 4) **ชุมทาง (Node)** ในชุมชนไม่มีชุมทางที่ชัดเจน แต่หากมองชุมทางด้านการท่องเที่ยวในชุมชนจะอาศัยบ้านสหไมตรีซึ่งเป็นของมูลนิธิศึกษาเอเชีย เป็นเสมือนชุมทางจุดแวะพักของผู้มาเยือน

- 5) **ภูมิสัญลักษณ์ (Landmarks)** ในชุมชนไม่มีภูมิสัญลักษณ์เมื่อเข้าสู่ชุมชน แต่ท้ายชุมชนมีภูมิสัญลักษณ์ ได้แก่ เขาพนมสวาย ซึ่งสามารถมองเห็นได้ในระยะไกล

ภาพที่ 4.35 ผังจินตภาพของเมืองชุมชนสวาย

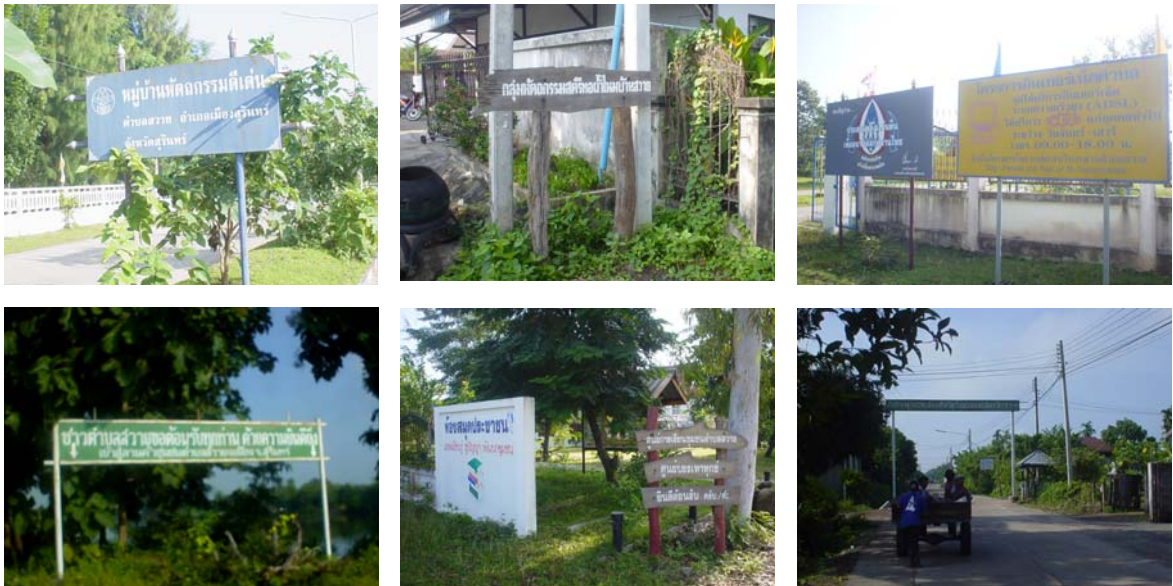
เนื่องจากชุมชนสวายเป็นแหล่งผลิตผ้าไหมพื้นเมืองที่สำคัญแห่งหนึ่งของจังหวัดสุรินทร์ แต่ด้วยตำแหน่งที่ตั้งและการเข้าถึงที่ไม่สะดวกเท่าแหล่งอื่น จึงยังไม่ได้มีการสนับสนุนจากหน่วยงานราชการในการจัดทำและการติดตั้งป้ายนำทาง ป้ายแผนที่ ป้ายแสดงตำแหน่ง อุปกรณ์อำนวยความสะดวกและระดับถนนเพื่อการท่องเที่ยวโดยเฉพาะ

ภาพที่ 4.36 ป้ายประเภทต่างๆ ที่ติดตั้งในชุมชนสวาย

5.2) ป้าย ได้แก่ ป้ายนำทาง มีจำนวนน้อยและไม่ได้ให้ข้อมูลด้านการท่องเที่ยว ขาดป้ายเล่าเรื่อง ป้ายแผนที่ ป้ายแสดงตำแหน่ง ที่ได้รับการออกแบบให้มีเอกลักษณ์ร่วม

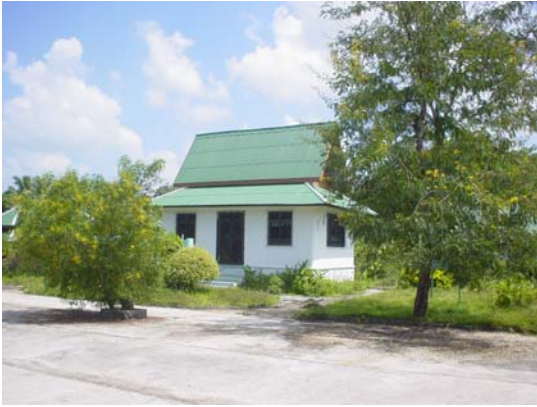
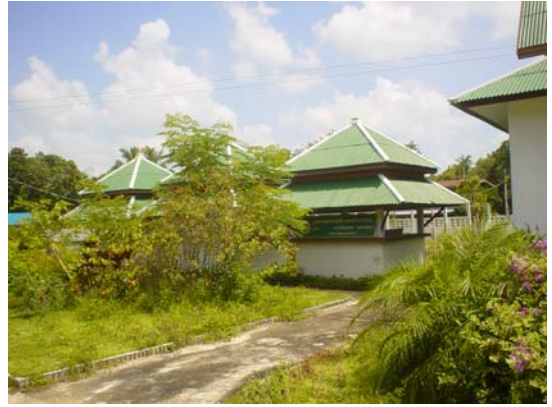
บริเวณที่ 1 บริเวณพื้นที่ของบริเวณองค์การบริหารส่วนตำบลสวาย มีขนาดกว้างขวางเพียงพอที่จะรองรับผู้มาเยือน ประกอบกับมีอาคารที่สามารถใช้สอยได้ เช่น หอประชุม หรือ กลุ่มอาคารถ่ายทอดเทคโนโลยีการเกษตร ศูนย์ปฏิบัติการเกษตรอินทรีย์ที่สร้างเสร็จแล้วแต่ยังไม่ถูกใช้งานสามารถนำมาบริหารจัดการเป็นอาคารศูนย์บริการการท่องเที่ยวได้ แต่ปัจจุบันถูกปล่อยทิ้งร้างไร้การดูแล

ภาพที่ 4.38 ลักษณะทางสถาปัตยกรรมของกลุ่มอาคารถ่ายทอดเทคโนโลยีการเกษตร

5.1) อาคาร ได้แก่ อาคารศูนย์บริการการท่องเที่ยว ห้องสุชา ในพื้นที่ขององค์การบริหารส่วนตำบลสวาย พบสภาพอาคารศูนย์สร้างแล้วเสร็จแต่ไม่ได้ใช้สอยเนื่องจากจัดสร้างโดยสำนักงานเกษตรตำบล เมื่อเจ้าหน้าที่เกษตรตำบลผู้เสนอโครงการหมู่บ้านท่องเที่ยวเชิงเกษตรย้ายราชการจึงทำให้เจ้าบ้านยังไม่มีโอกาสใช้สอยอาคารเนื่องจากขาดผู้รับผิดชอบโครงการ ขาดการดูแลรักษา และพบสภาพขาดเอกลักษณ์ทางสถาปัตยกรรม ส่วนห้องสุชา มีจำนวนไม่มากห้อง

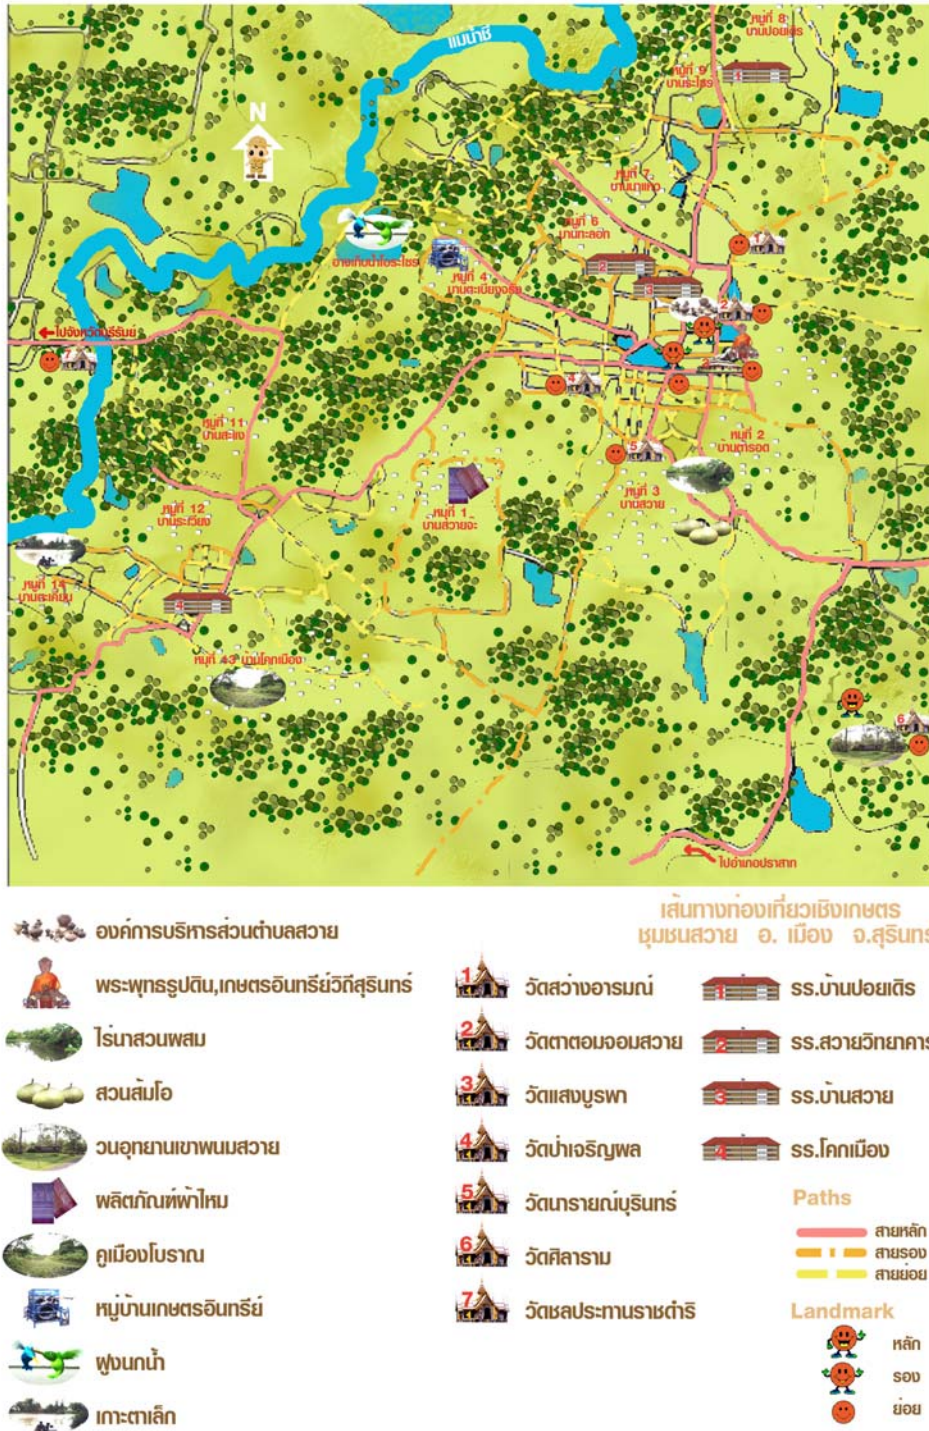
ภาพที่ 4.41 ผังเส้นทางทางการท่องเที่ยวชุมชนสวาย

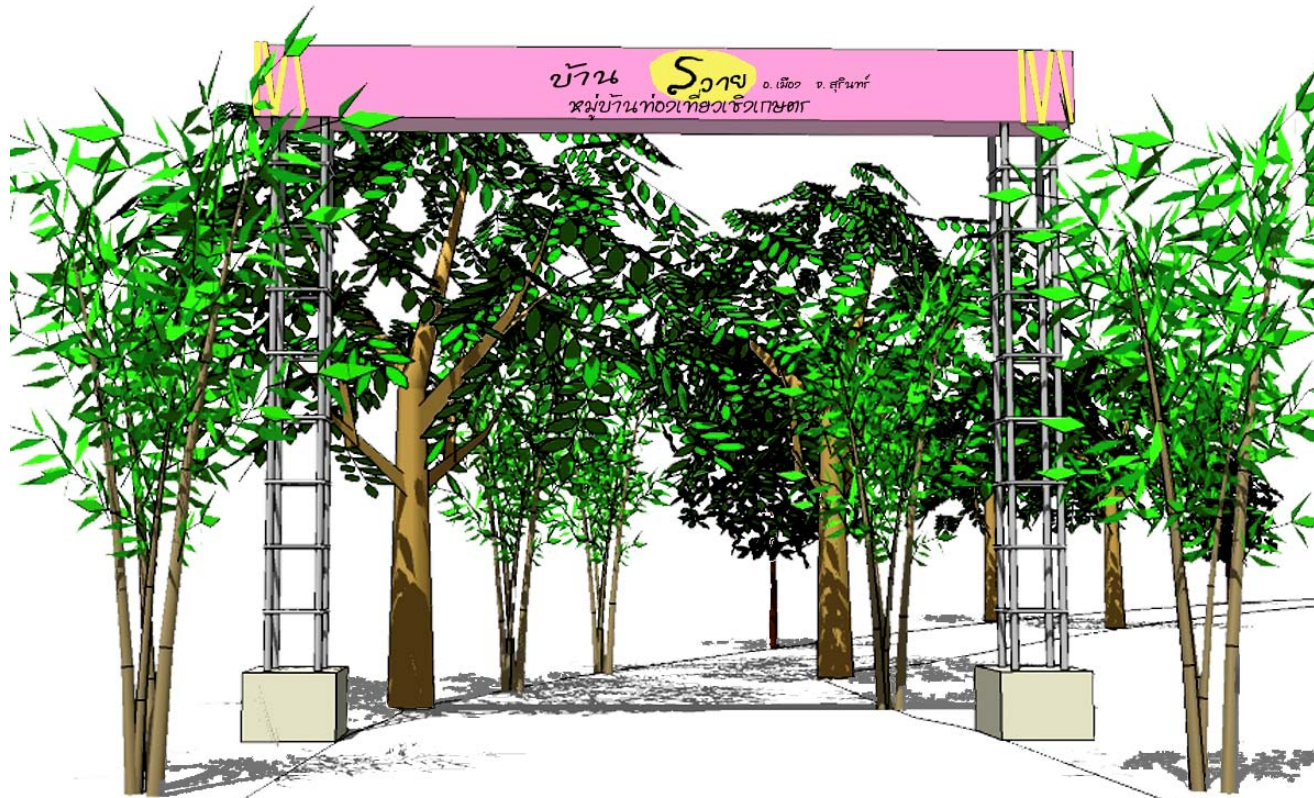
ภาพที่ 4.42 ปรับปรุงขั้วทางเข้าชุมชน

แนวความคิดในการออกแบบ : อาศัยโครงสร้างเดิมของขั้วทางเข้าของชุมชน ออกแบบเพิ่มป้ายชื่อชุมชน โดยใช้การออกแบบที่กำหนดรูปแบบ โครงสร้างจากชุดตราสัญลักษณ์เพื่อสร้างอัตลักษณ์ของชุมชน

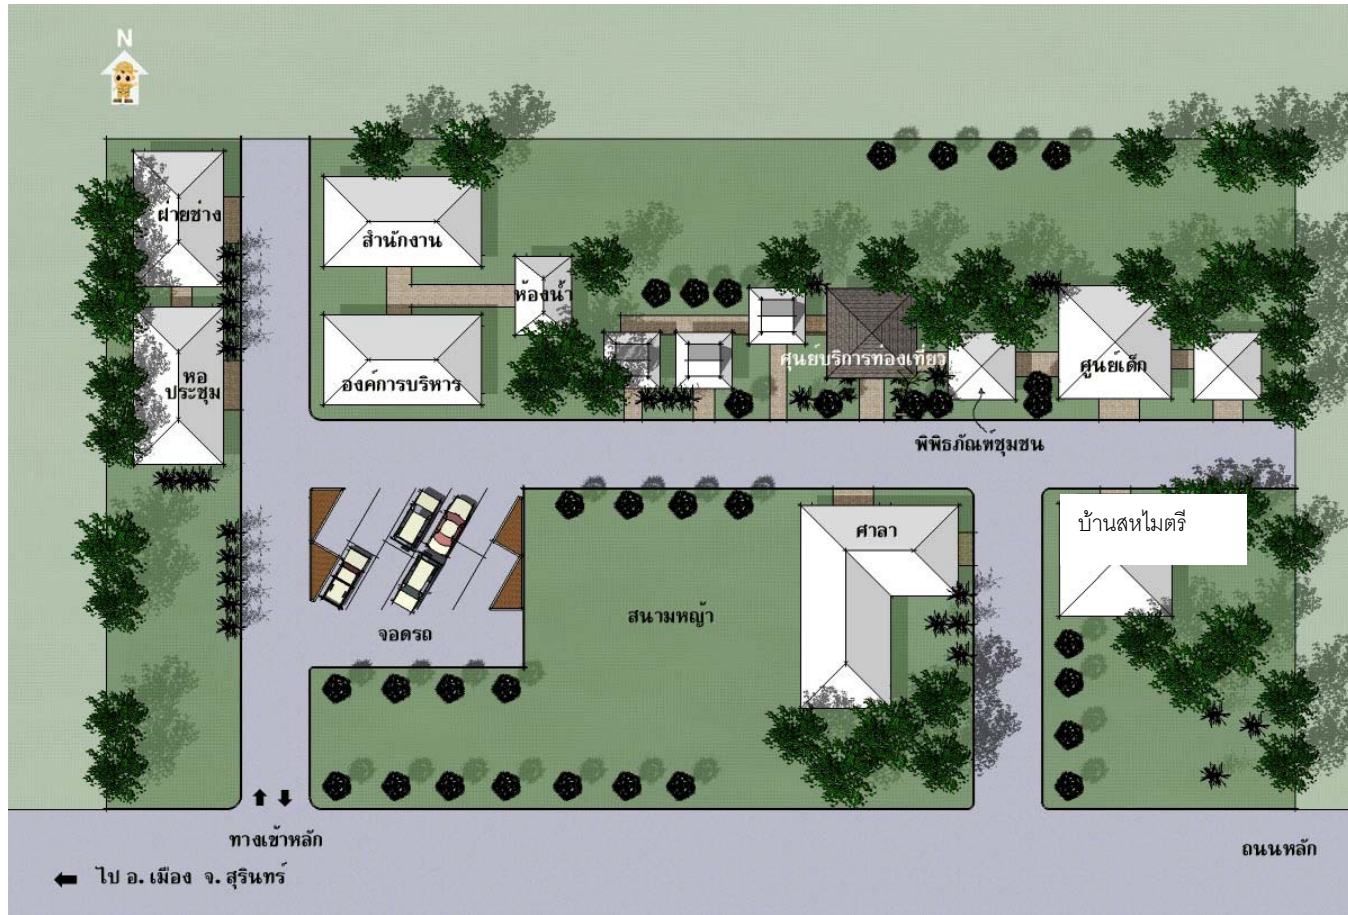
ภาพที่ 4.43 ผังบริเวณศูนย์บริการการท่องเที่ยว

แนวความคิดในการออกแบบ : อาศัยบริเวณพื้นที่ขององค์การบริหารส่วนตำบลที่มีการสร้างอาคารต่างๆ พร้อมแล้วเป็นพื้นที่ศูนย์บริการการท่องเที่ยว
