แนวทางการจัดการภูมิสถาปัตยกรรมทางการท่องเที่ยวในเขตอีสานใต้

Guideline for Landscape Tourism Management in The Lower

Northeastern Part of Thailand

โดย สมบัติ ประจัญสานต์ และคณะ

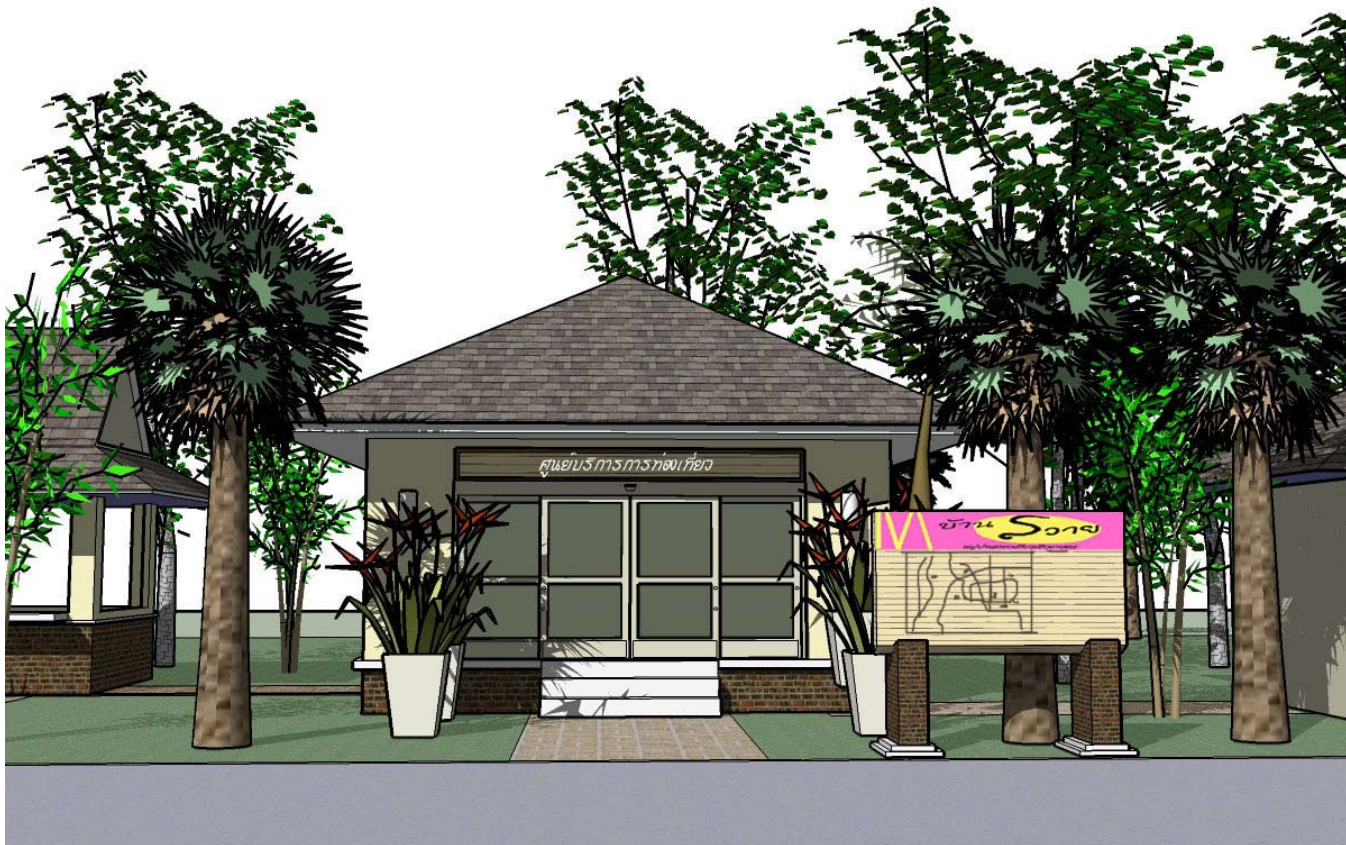
ภาพที่ 4.44 ทศนียภาพศูนย์บริการการท่องเที่ยว

แนวความคิดในการออกแบบ : อาคารอาคารเดิมของในพื้นที่ ปรับปรุงเพื่อใช้เป็นศูนย์บริการการท่องเที่ยว โดยตกแต่งงานภูมิสถาปัตยกรรม ให้เกิดความร่มรื่น สวยงาม ด้านหน้าเป็นป้ายแผนที่แสดงเส้นทางท่องเที่ยวในชุมชน

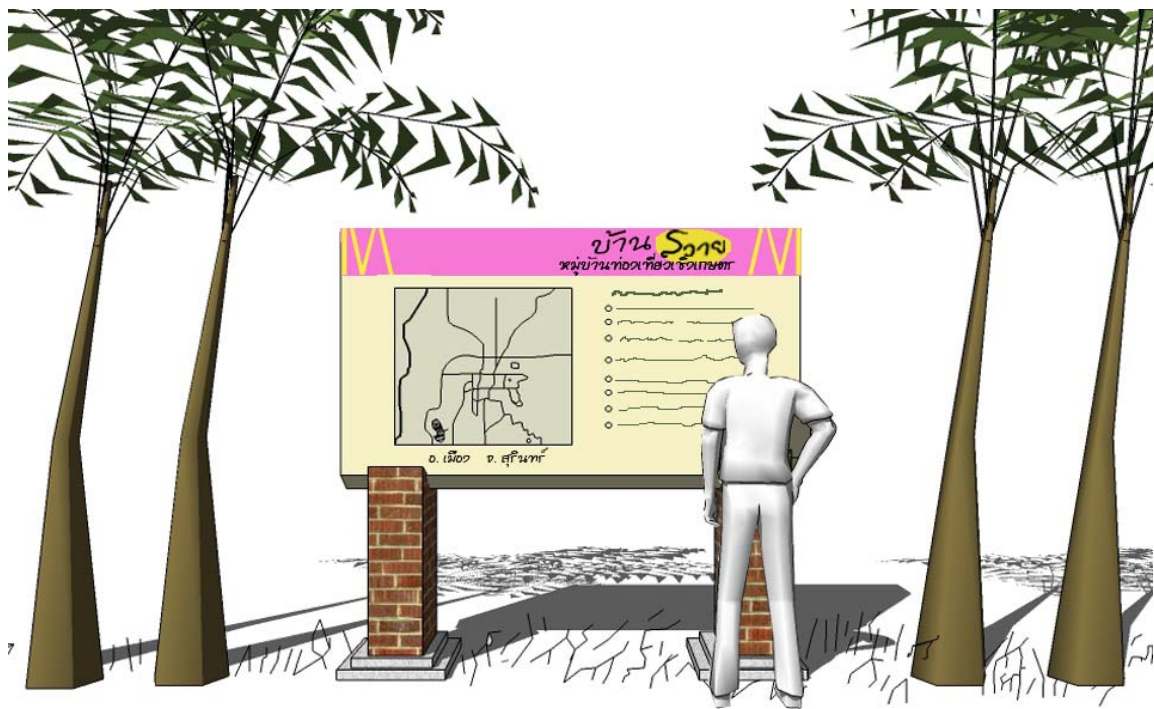
ภาพที่ 4.45 ป้ายแผนที่เส้นทางท่องเที่ยว และป้ายบอกทาง

แนวความคิดในการออกแบบ : ป้ายแผนที่เส้นทางท่องเที่ยว และป้ายบอกทาง โดยใช้การออกแบบที่กำหนดรูปแบบ โครงสร้างจากชุดตราสัญลักษณ์เพื่อสร้างอัตลักษณ์ของชุมชน

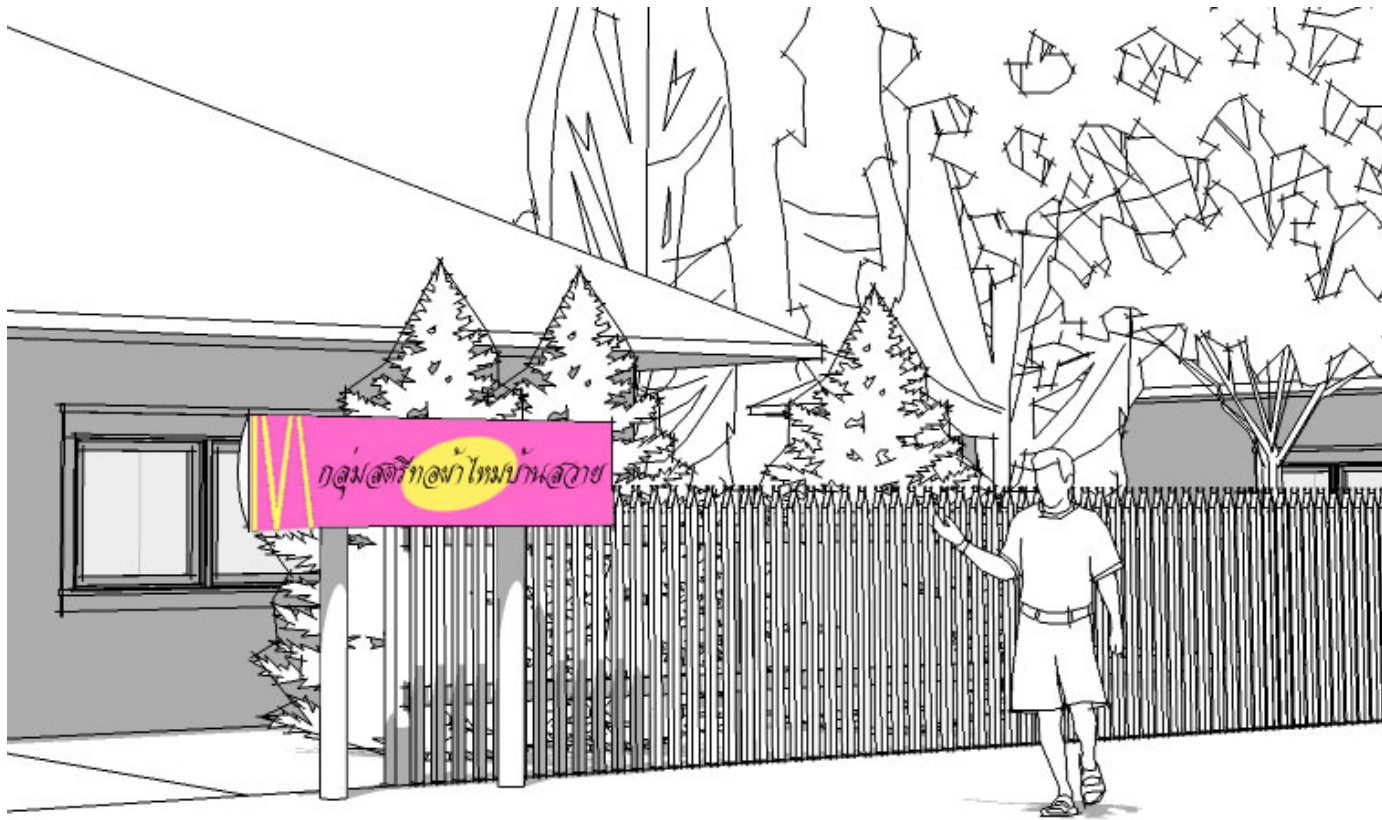
ภาพที่ 4.46 ป้ายแสดงชื่อสถานที่

แนวความคิดในการออกแบบ : ป้ายแสดงชื่อสถานที่ เช่น ที่ตั้งกลุ่มทอผ้า สถานที่ท่องเที่ยวตามเส้นทาง โดยใช้การออกแบบที่กำหนดรูปแบบ โครงสร้างจากชุดตราสัญลักษณ์เพื่อสร้างอัตลักษณ์ของชุมชน

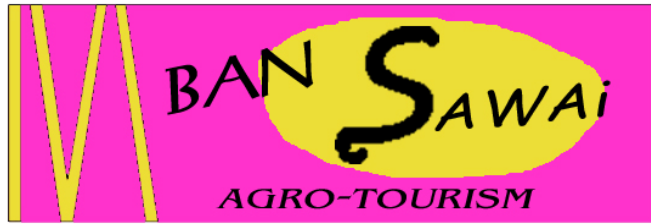
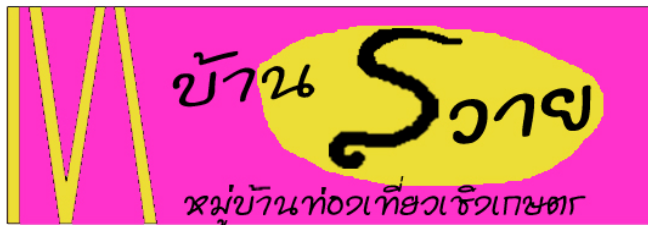
เจาะช่องรูปวงรีใส่พลาสติกแข็ง
เพื่อแสดงเนื้อผ้า/ลายผ้า

แนวความคิดในการออกแบบ : ตราสัญลักษณ์ออกแบบใช้รูปสี่เหลี่ยมผืนผ้า ที่มีมุมซ้ายมีลักษณะเป็นเส้นสี่เหลี่ยมผืนผ้า แสดงถึงเส้นใยที่มีการทอ ด้านขวามีรูปวงรี อันหมายถึง รังไหมซึ่งเป็นวัสดุหลักในการผลิตผ้าไหม มีอักษรนำ S ในตราสัญลักษณ์แบบไทย และอักษรนำ S ในตราสัญลักษณ์แบบสากล ออกแบบให้มีลักษณะเดียวกัน ตอนล่างเป็นชื่อหมู่บ้าน ชื่อชุมชน สามารถนำไปสู่ตราสัญลักษณ์ย่อย เช่น ตราสัญลักษณ์ของกลุ่มผู้ผลิตผ้าไหม โดยใช้เครื่องหมายการค้าว่า ผ้าสวย โดยใช้การออกแบบที่กำหนดรูปแบบ โครงสีจากชุดตราสัญลักษณ์เพื่อสร้างอัตลักษณ์ของชุมชน

แนวความคิดในการออกแบบตราสัญลักษณ์นี้ใช้รูปสี่เหลี่ยมผืนผ้า อันหมายถึงผืนผ้า ที่มุมซ้ายมีลักษณะเป็นเส้นวางพันกัน แสดงถึงเส้นใยที่มีการทอสาน ด้านขวามีรูปวงรี อันหมายถึงรังไหม มีอักษร ส ในตราสัญลักษณ์แบบไทย และอักษร S ในตราสัญลักษณ์แบบสากล สามารถนำไปสู่ตราสัญลักษณ์ย่อยของผ้าไหมสวย หรือการนำไปใช้ให้ประยุกต์สู่การออกแบบทั้งหมดของชุมชนได้ เน้นการคุมโครงสี หรือวัสดุเพื่อให้เกิดเอกภาพเดียวกัน โดยเห็นว่าวัสดุที่ใช้ความเป็นวัสดุพื้นถิ่นที่หาได้ง่ายในชุมชน

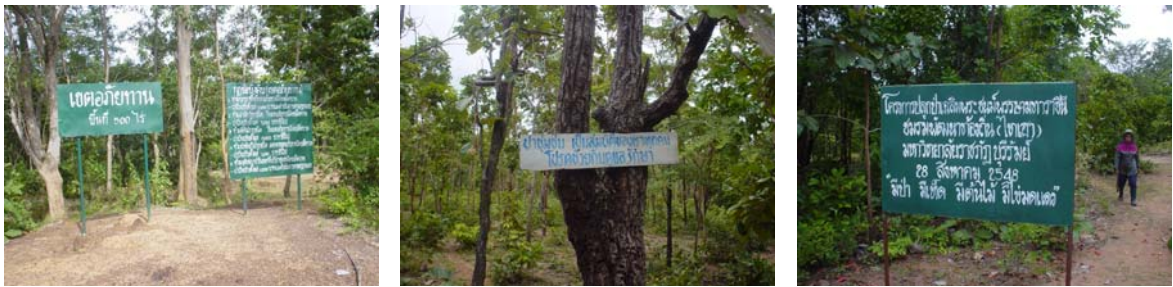
จากกิจกรรมหรือโครงการต่างๆ ที่เป็นกิจกรรมของกลุ่มได้มีการติดตั้งป้ายคำขวัญ ป้ายนิเทศป้ายโครงการต่างๆ ในพื้นที่ป่าซึ่งกลุ่มจัดทำขึ้นเองโดยจัดซื้อแผ่นไม้ที่เหลือจากการก่อสร้างบ้านเรือนมาทำเป็นป้ายจึงยังไม่มียุทธูปแบบที่สวยงามและในพื้นที่ป่ายังไม่มีอาคารหรือสิ่งปลูกสร้างใดๆ

ภาพที่ 4.51 ป้ายนานาประเภทที่ติดตั้งในป่าชุมชน

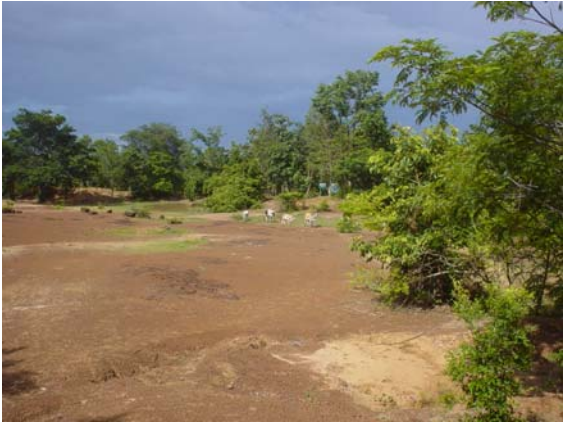
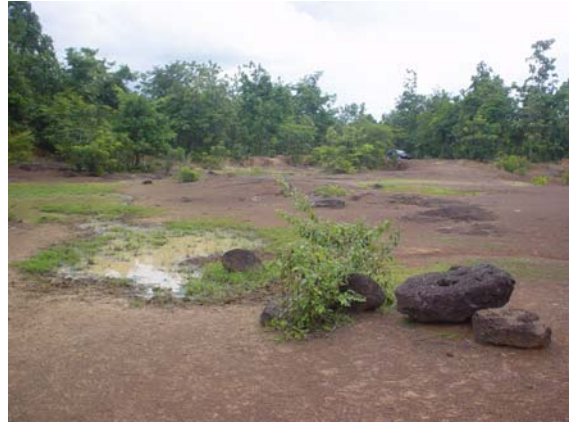
บริเวณที่ 1 จากประวัติของป่าจะพบพื้นที่ที่โล่งเตียนเนื่องจากการสัมปทานขุดดินลูกรังทำให้พื้นที่มีลักษณะเป็นบ่อ มีระดับสูงๆ ต่ำๆ และไม่มีไม้ยืนต้นขึ้น มีการพบก้อนศิลาแลง กลุ่มมีแนวคิดพัฒนาเป็นพื้นที่สร้างอาคารอนุสรณ์สำหรับผู้มาเยือน และขุดสระรองรับน้ำ

ภาพที่ 4.52 บริเวณที่เคยถูกขุดดินลูกรังในป่าชุมชน

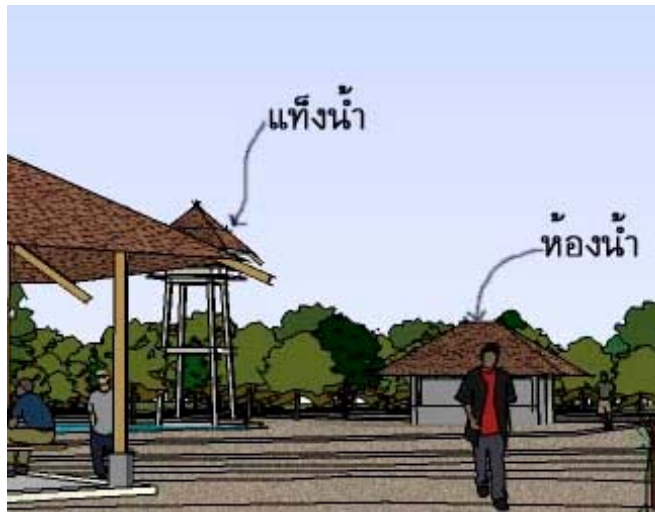
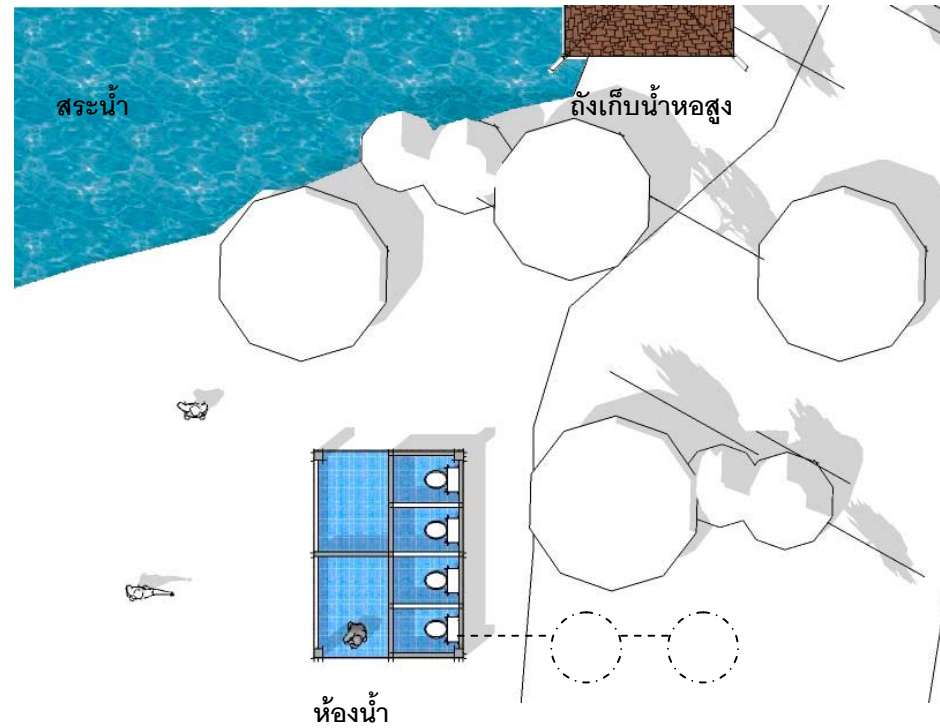
แนวความคิดในการออกแบบ : อาคารห้องน้ำออกแบบแยกห้องน้ำชายหญิง โดยโครงสร้างอาคารเสาคานไม้ หลังคามุงด้วยวัสดุหญ้าแฝก อาศัยน้ำใช้จากสระน้ำที่ขุดขึ้นเพื่อรองรับน้ำในพื้นที่และสูบขึ้นเก็บไว้ในถังเก็บน้ำหอสสูง สร้างบ่อเกรอะบ่อซึมไม่ปล่อยน้ำเสียลงสระ

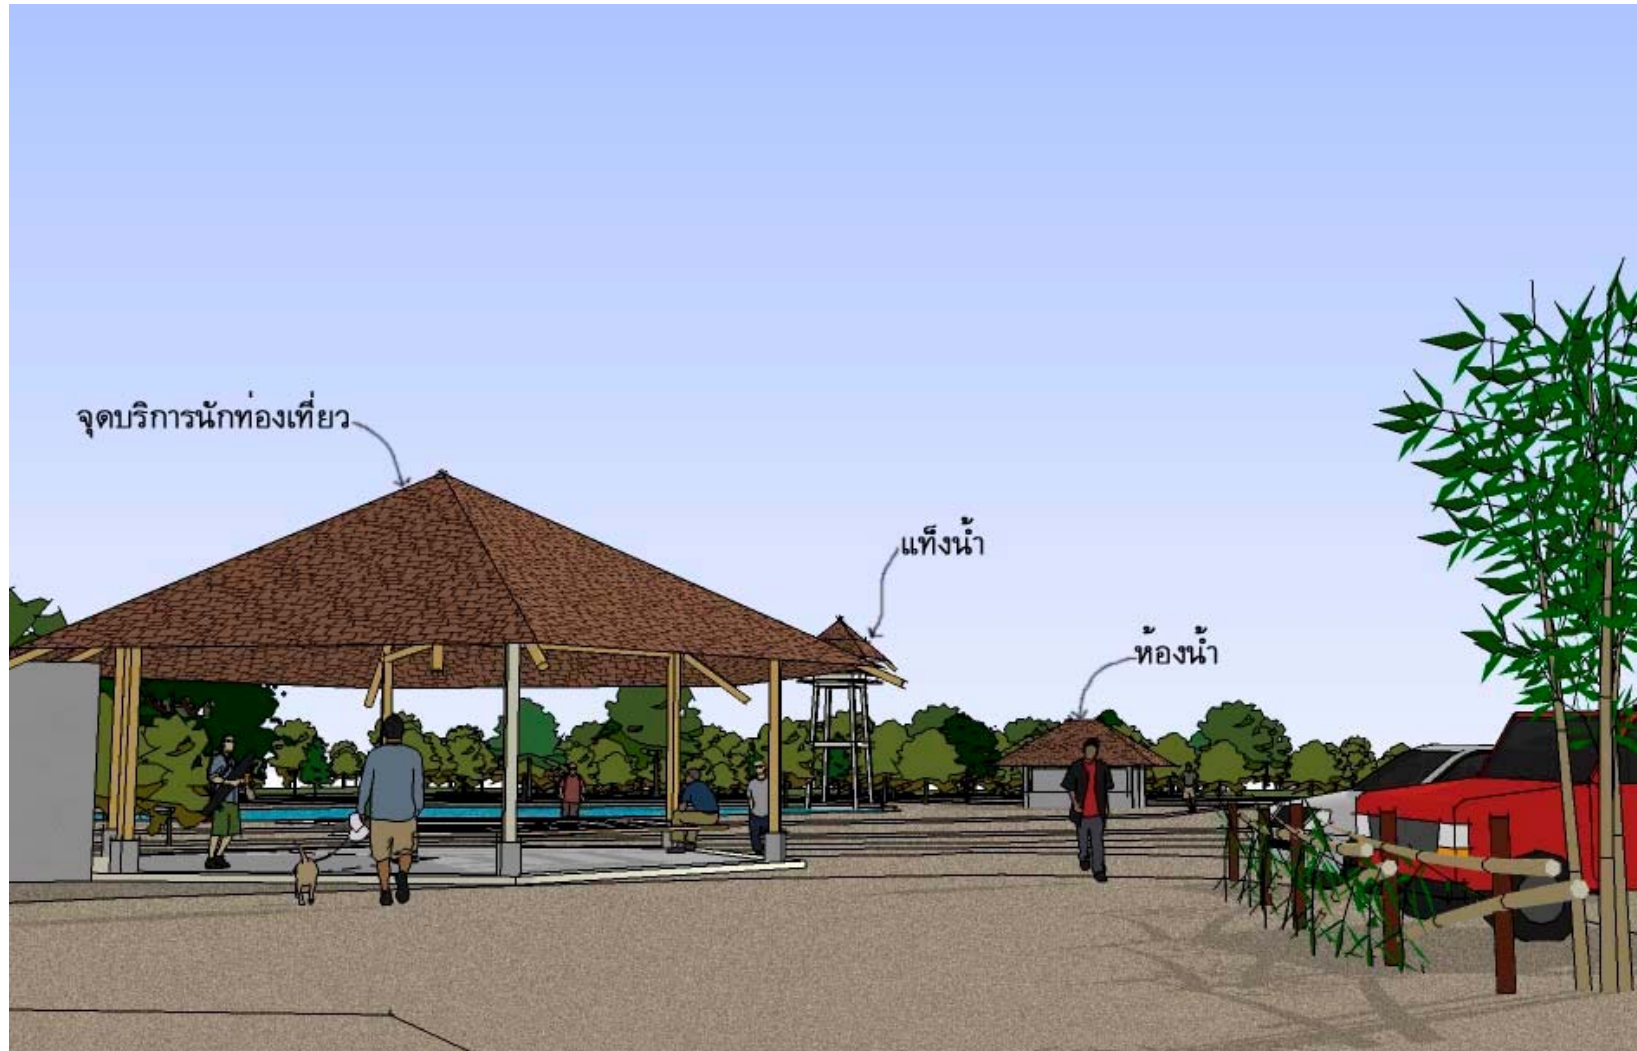
ภาพที่ 4.59 ทศนียภาพบริเวณลานดินลูกรังของป่าชุมชนบ้านละลอกกระสัง

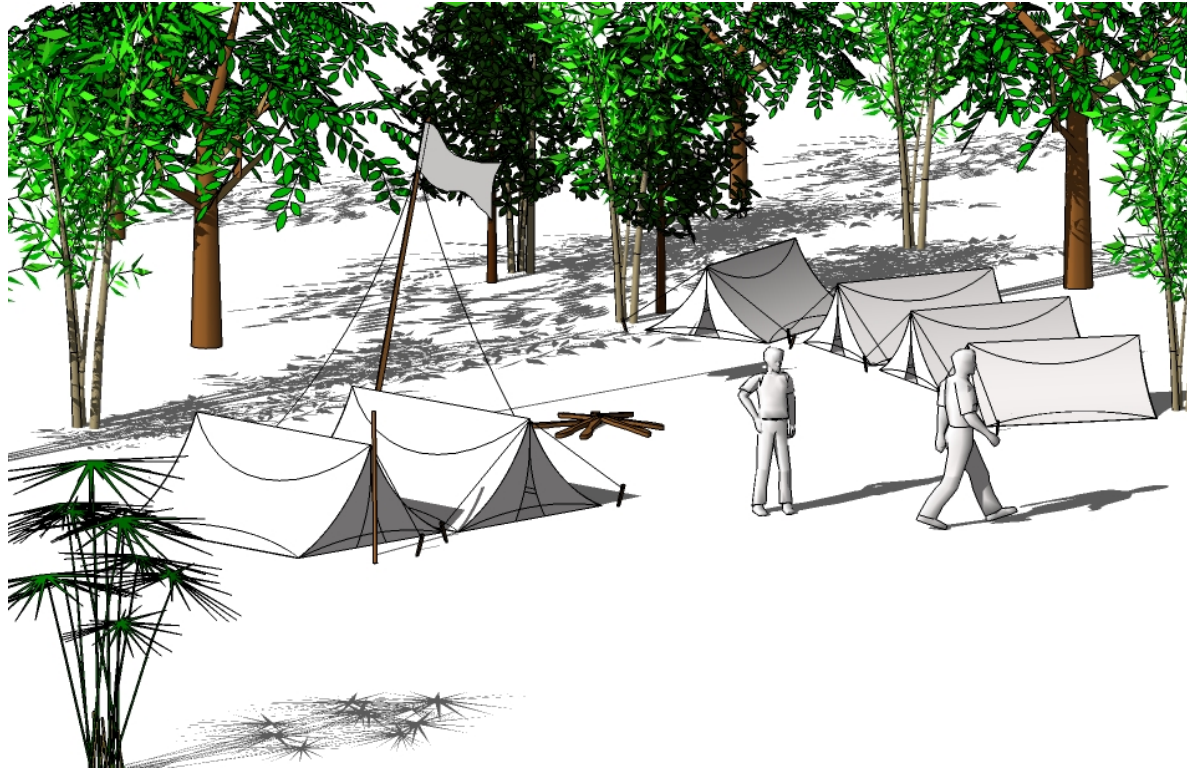
แนวความคิดในการออกแบบ : บริเวณลานดินลูกรังส่วนหนึ่งจัดให้เป็นพื้นที่ตั้งเต็นท์พักแรมสำหรับผู้มาเยือนที่ต้องการศึกษาธรรมชาติ แต่ต้องวางระบบบริหารจัดการโดยเฉพาะเรื่องขยะ ที่ต้องมีการจัดเก็บขนย้ายออกจากพื้นที่ป่า

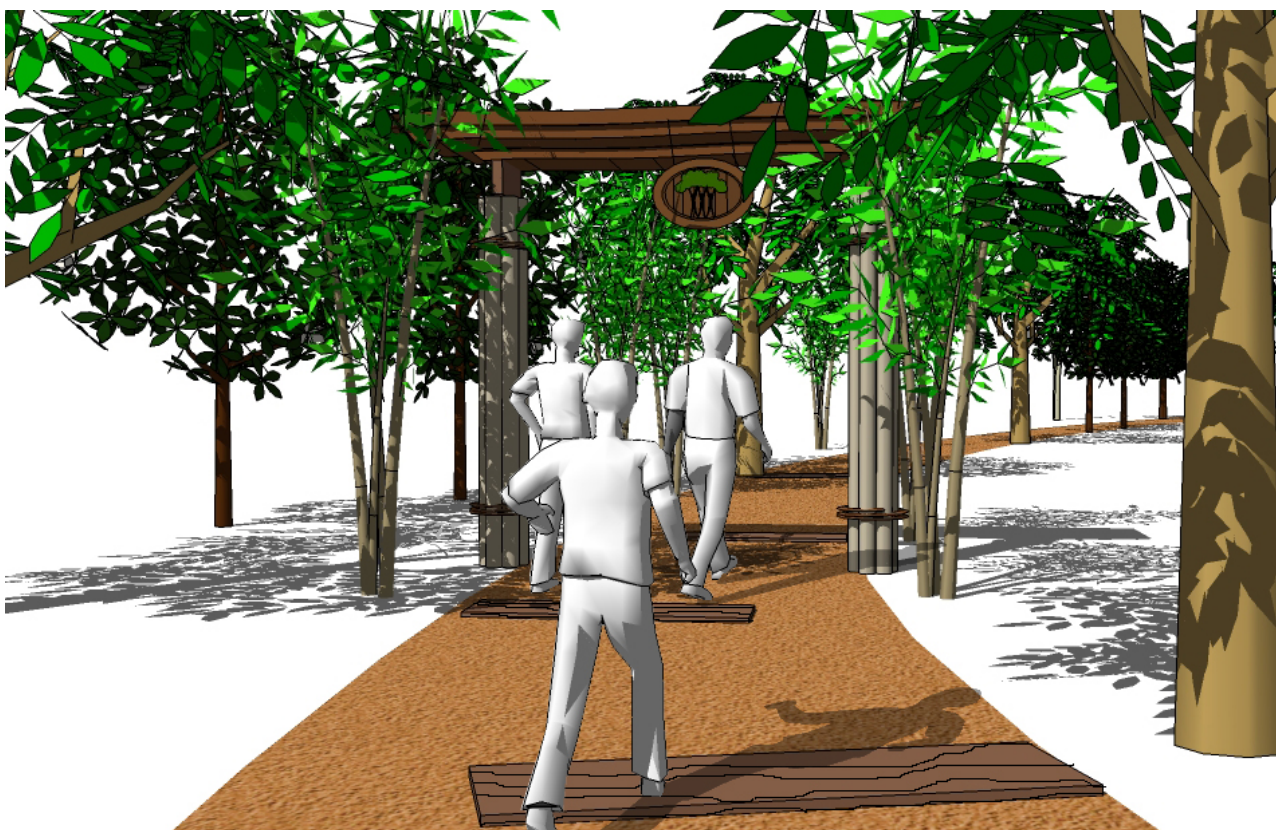
ภาพที่ 4.61 ชุมทางเข้า

แนวความคิดในการออกแบบ : ชุมทางเข้า และป้ายต่างๆ ที่จำเป็นในพื้นที่ ออกแบบโดยการนำวัสดุไม้เหลือใช้จากชุมชน เช่น ฝาไม้จากบ้านเก่า ไม้ที่เป็นเศษจากการก่อสร้าง นำมาเป็นวัสดุหลักในการก่อสร้าง และตามเส้นทางใช้ไม้หมอนรถไฟ(เก่า) หรือศิลาแลงวางเป็นระยะๆ ตามเส้นทางเพื่อป้องกันการพลัดหลงออกนอกเส้นทาง

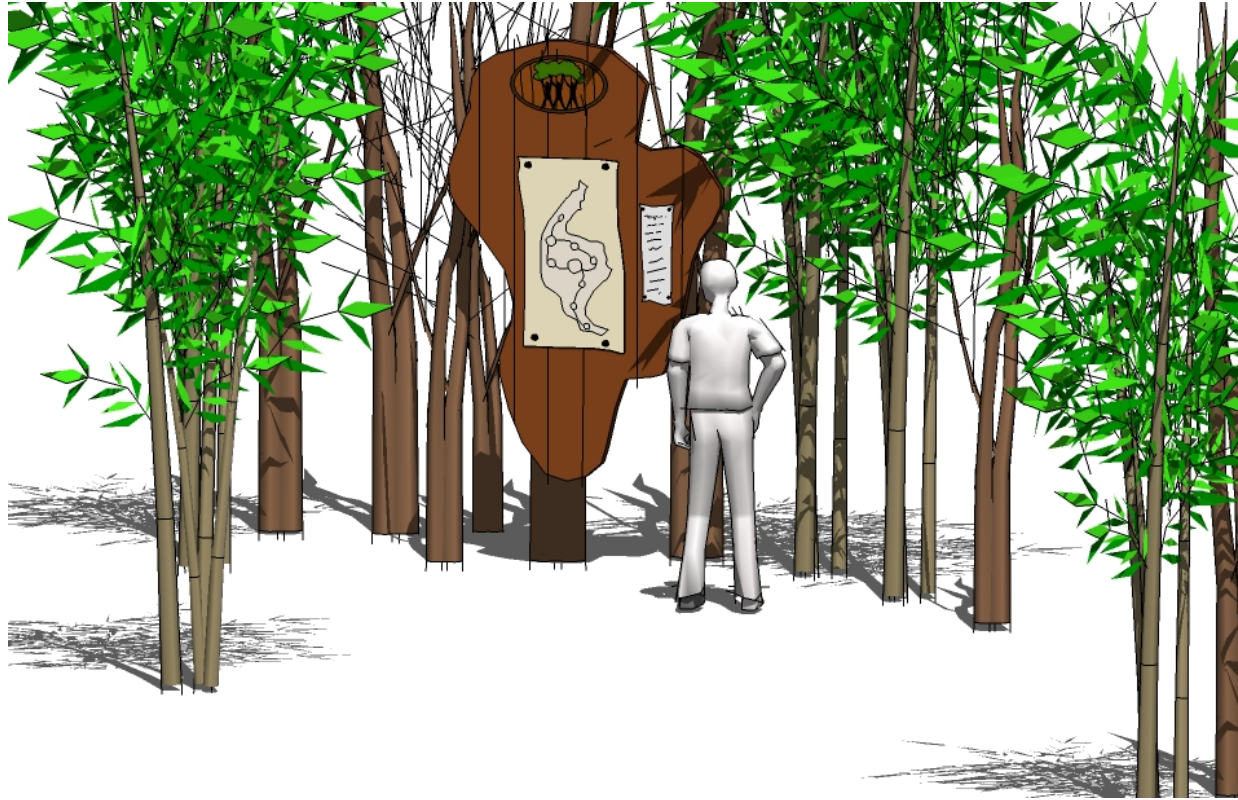
ภาพที่ 4.62 ป้ายแสดงเส้นทางเดินป่า

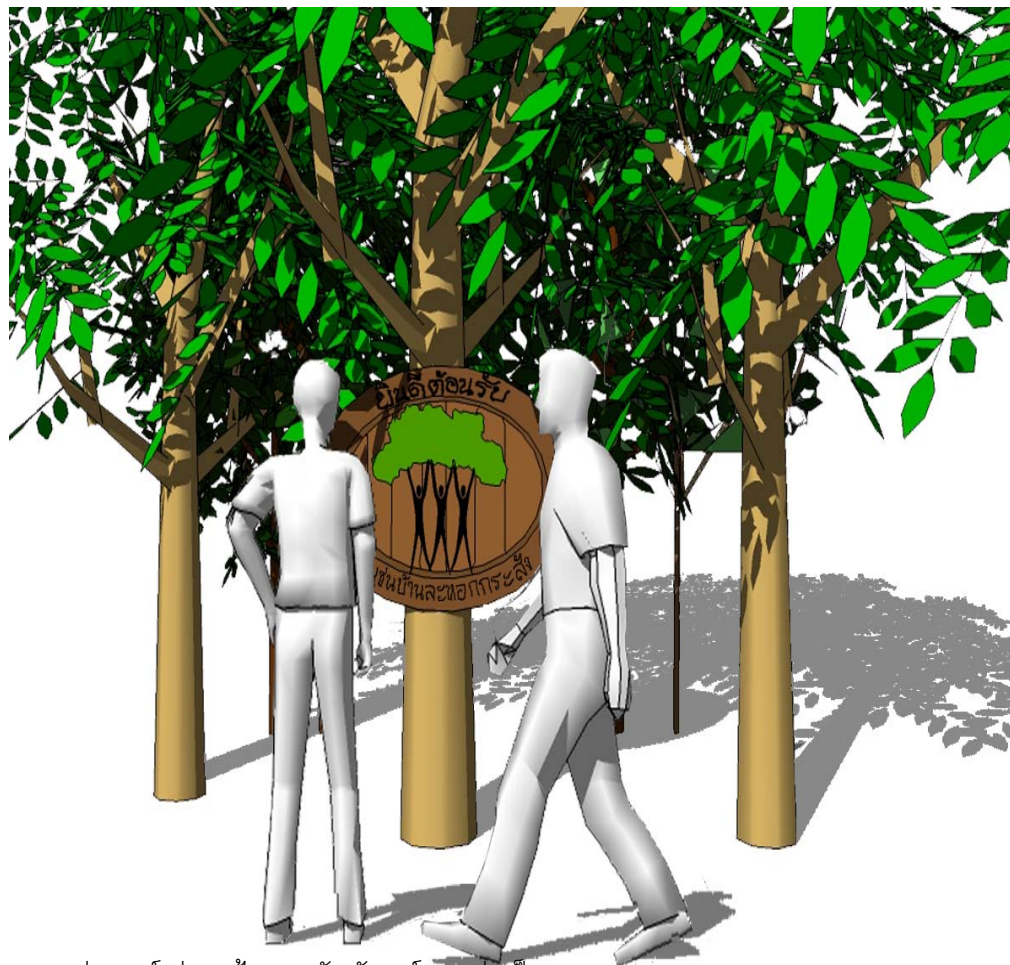
ประยุทธ์รูปแบบป้ายตราสัญลักษณ์ของกลุ่มเป็น
ป้ายต้อนรับติดตั้งโดยการแขวนกับต้นไม้เดิม

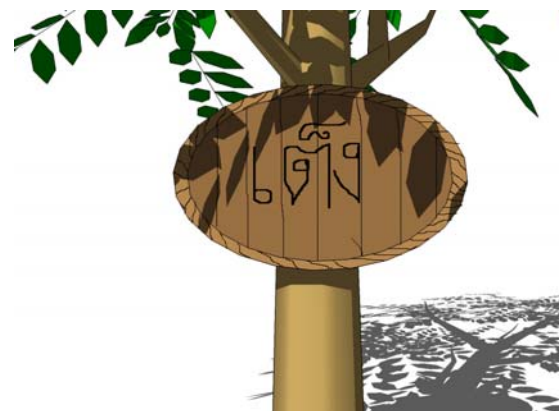
ภาพที่ 4.63 ป้ายต้อนรับ ป้ายแสดงชื่อพันธุ์ไม้

ไม้ฝาที่เหลือจากการสร้างบ้านนำมาประกอบเป็นแผ่น
โดยเสริมโครงคร่าวด้านหลัง เลื่อยตัดเป็นรูปวงรี สลักเป็น
ชื่อต้นไม้ แล้วทาสีตามรอยสลัก

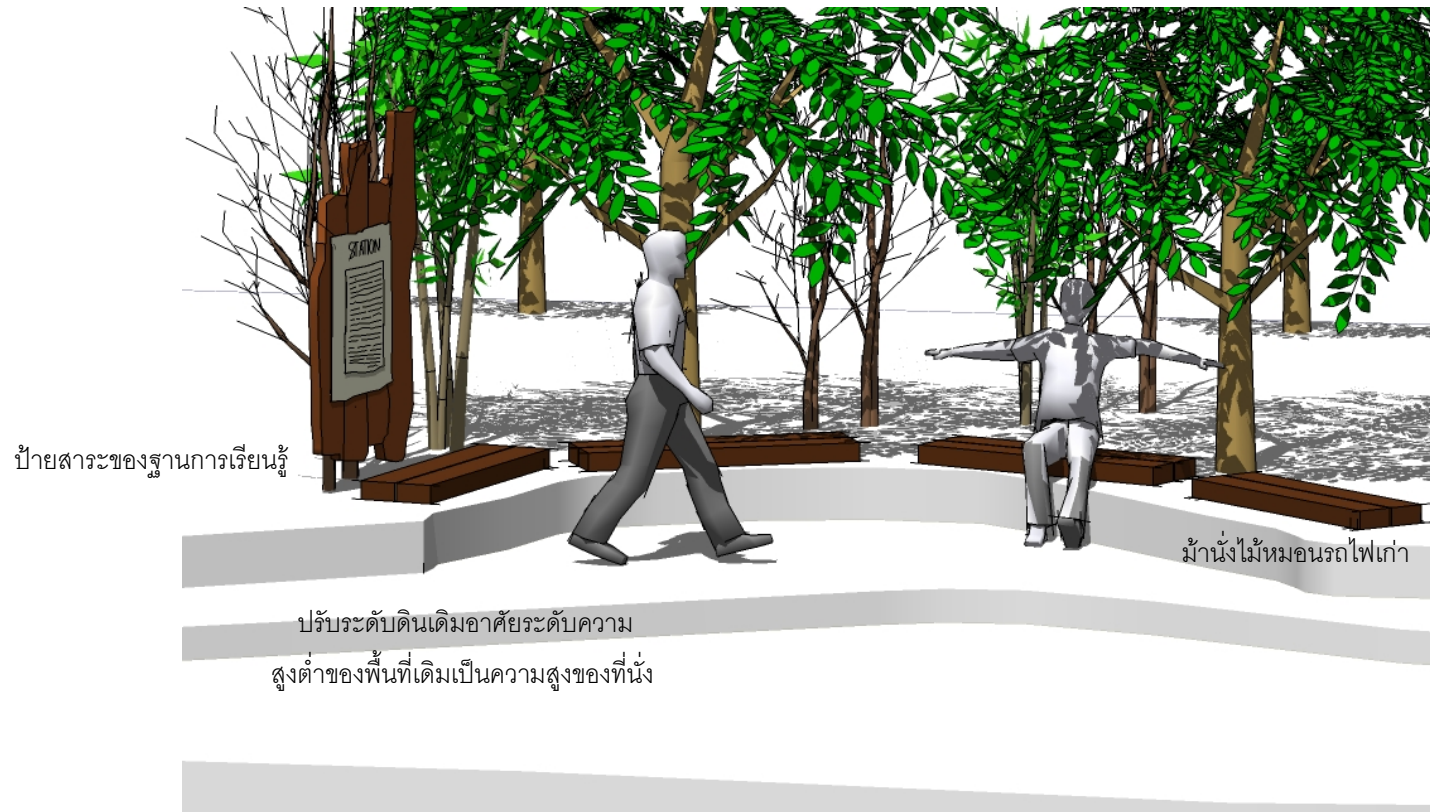
แนวความคิดในการออกแบบ : บริเวณฐานการเรียนรู้เป็นจุดแวะพักตามเส้นทางเดินป่า ออกแบบให้ใช้ระดับสูงต่ำพื้นที่ตามธรรมชาติ วางไม้หอมรถไฟฟ้าเป็นที่นั่ง พร้อมป้ายแสดงเรื่องราว สาระของแต่ละฐานการเรียนรู้ โดยการนำวัสดุไม้เหลือใช้จากชุมชน เช่น ฝาไม้จากบ้านเก่า ไม้ที่เป็นเศษจากการก่อสร้างในชุมชนเป็นหลัก

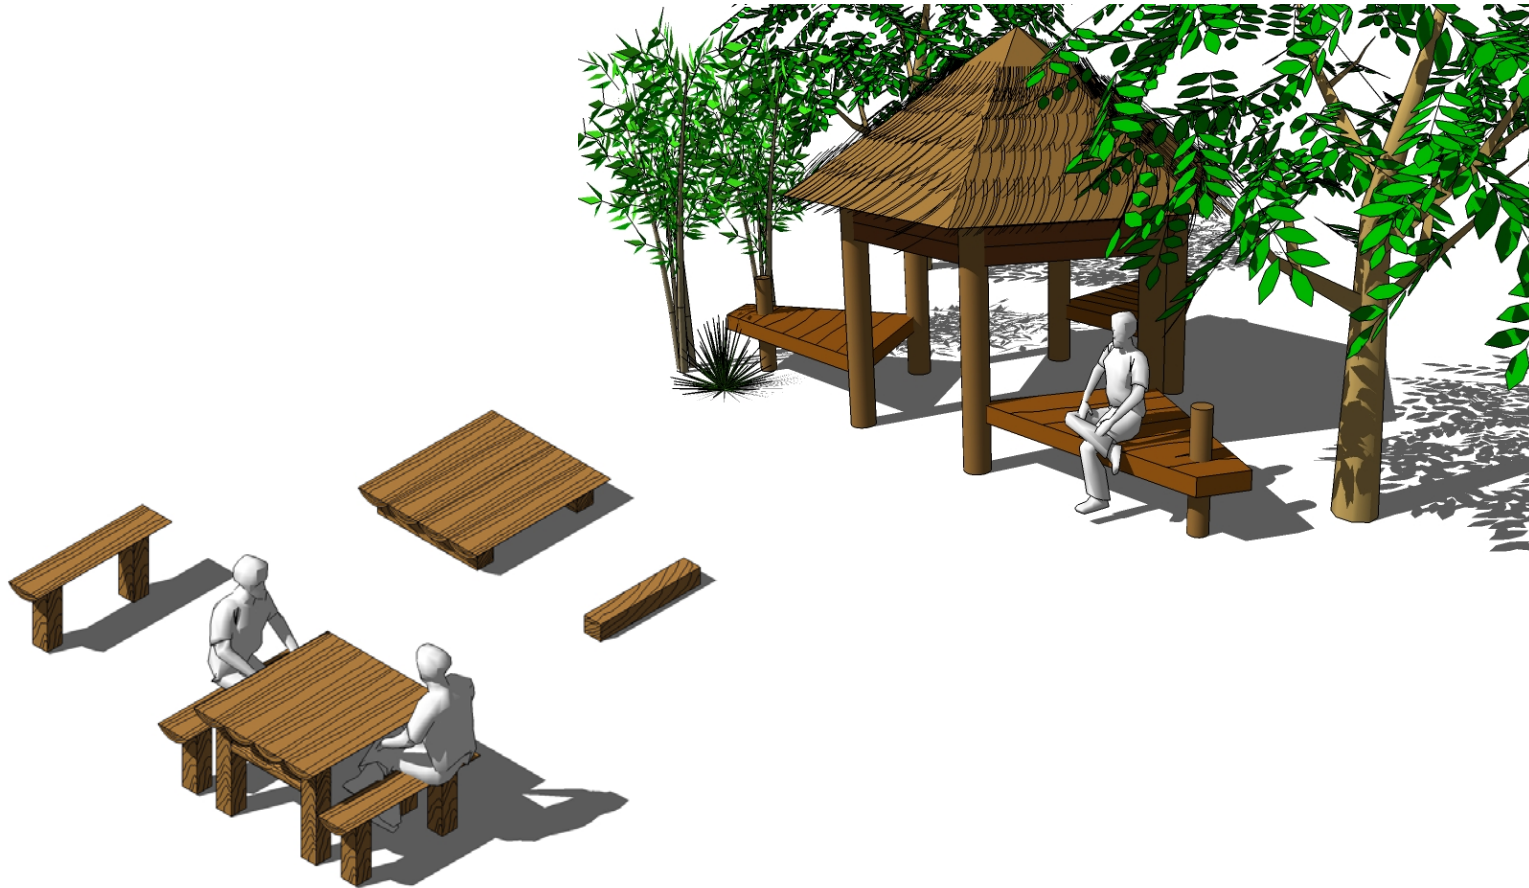
แนวความคิดในการออกแบบ : ศาลาพักผ่อน ในบริเวณลานดินลูกรัง ออกแบบให้ใช้โครงสร้างเสาคานไม้ หลังคามุงหญ้าแฝก พร้อมที่นั่งพักผ่อน ส่วนม้านั่งที่ต้องการวางเป็นจุด ใช้การวางไม้หมอนรถไฟเก่าเป็นที่นั่งบนพื้นที่ที่สูงต่ำตามธรรมชาติ หรือออกแบบสวนขาเพื่อเพิ่มความสูง หรือใช้ไม้อื่นประกอบเป็นม้านั่ง และโต๊ะสนาม

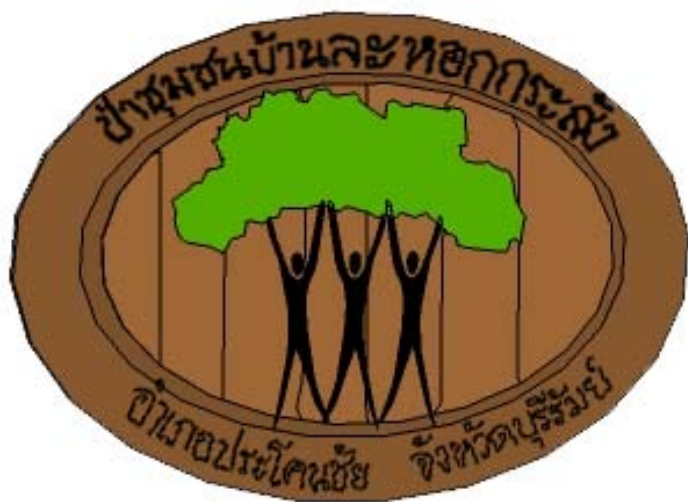
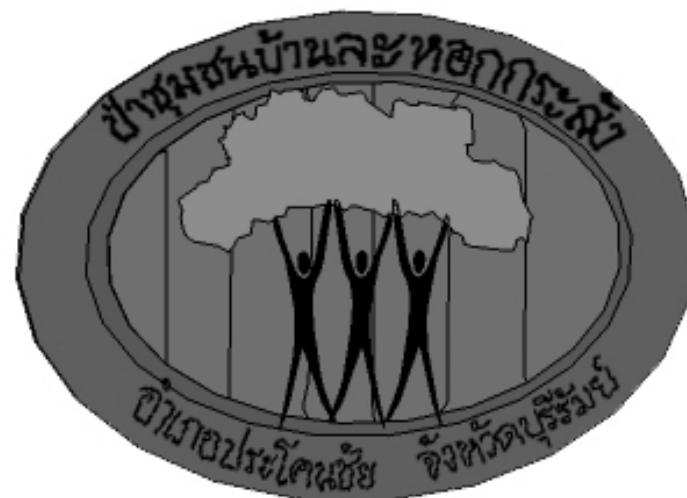
แนวความคิดในการออกแบบ : ตราสัญลักษณ์ออกแบบโดยใช้รูปทรงวงรีล้อมรอบรูปคนหลายๆ คนยืนกางแขนเสมือนลำต้นของต้นไม้ ส่วนบนเป็นทรงพุ่มของต้นไม้ อันมีนัยยะหมายถึงคนในชุมชนร่วมแรง ร่วมใจกันอนุรักษ์ รักษา บริหารจัดการป่าด้วยความสามัคคีจึงมีป่าอยู่ได้ ตอนบนของตรามีชื่อกลุ่ม หรือชื่อป่า ตอนล่างของตราเป็นชื่อสถานที่ตั้ง การใช้สีของตราสัญลักษณ์ใช้น้ำตาลอ่อน และเขียว อักษรสีดำ

ภาพที่ 4.66 ตราสัญลักษณ์ของป่าชุมชนบ้านละลอกกระสัง
